Einschätzung von Durchlass-Bauwerken und Gefährdung des Fischotters

Aufnahme Nummer: 2345-020 Aufnahme-Datum: 20.03.2009

Gewässername: k.A.
Lage: westlich Podewall
Straße: L 35
Landesstraße
Totfunde: 0

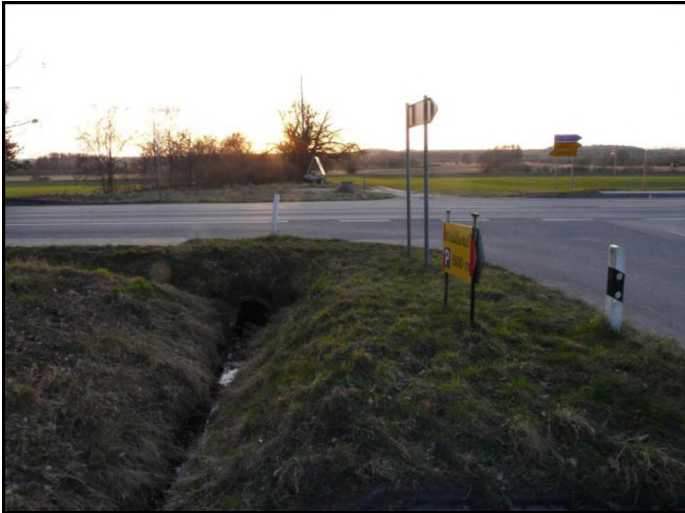
Nr.: 2345-020_001_go.JPG

Brückentyp: Rohrdurchlass Durchlaß Durchmesser: 0,4
Lichte Breite [m]: 0
Lichte Höhe [m]: 0 Brückenlänge [m]: 14
Bermen-Anzahl: keine
Bermenform: k.A.
Bermen-Neigung: k.A. Bermen-Breite [m]: k.A.
Bermen-Verfügbar: k.A.

Bedeutung im Habitatverbund: mittel
Verkehrsdichte: praktisch unpassierbar
Brückenindex: 0
Durchlass-Tauglichkeit: unpassierbar

"Straßendamm sehr niedrig, ggf. Trockendurchlaß neben Grabendurchlaß planen."

Geschwindigkeitsbegrenzung	<input type="checkbox"/>	Bermen an Ufer anbinden	<input type="checkbox"/>
Trockenröhre einbringen	<input type="checkbox"/>	Wiesenzufahrten verlegen	<input type="checkbox"/>
		Komplexmaßnahmen notwendig	<input checked="" type="checkbox"/>
