# Einschätzung von Durchlass-Bauwerken und Gefährdung des Fischotters

Aufnahme Nummer: 2345-021 Aufnahme-Datum: 20.03.2009

Gewässername: k.A.  
Lage: westlich Ganzkow  
Straße: L 28  
Landesstraße  
Totfunde: 0

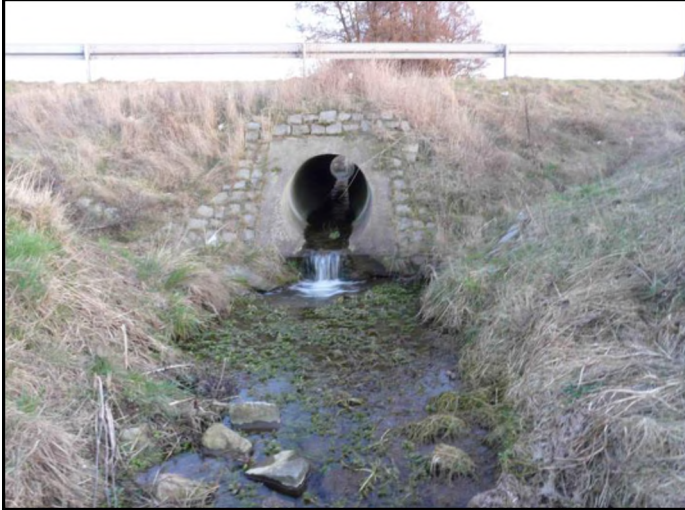
Nr.: 2345-021\_001\_go.JPG

Bedeutung im Habitatverbund: mittel  
Verkehrsdichte: gering  
Brückenindex: 0,069  
Durchlass-Tauglichkeit: unpassierbar

"Nicht verständlich, daß bei Neubau der Straße kein größerer Durchlaß gebaut wurde. Bei überwiegendem Trockenliegen des Durchlasses kann dieser als Trockenröhre fungieren, bei überwiegender Wasserführung bzw. langfristig ist ein Kastendurchlaß/Maulprofil mit einseitiger Berme zu realisieren."
