# Einschätzung von Durchlass-Bauwerken und Gefährdung des Fischotters

| Aufnahme Nummer: | 2345-022 | Aufnahme-Datum: | 20.03.2009 |

| Lage: | Ganzkow Ausbau |

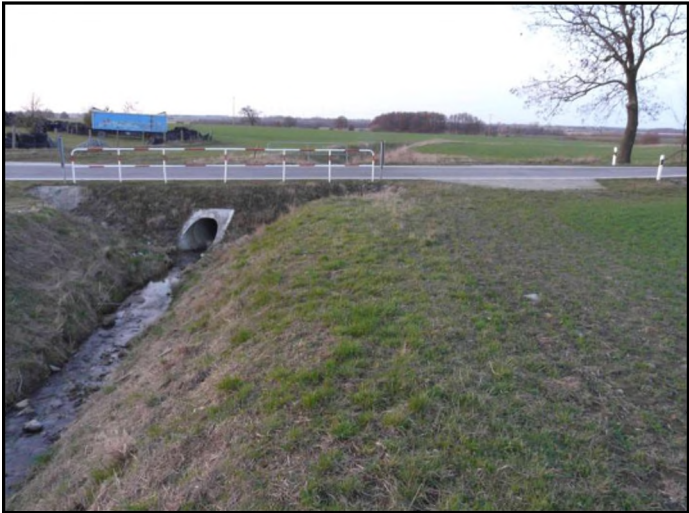
Nr.: 2345-022\_001\_go.JPG

| Brückentyp: | Rohrdurchlass | Durchlaß Durchmesser: | k.A. |

Passagemöglichkeit für:keine

Durchlass-Tauglichkeit:ungeeignet

| Kastendurchlass/Maul eins. Berme | <input checked="" type="checkbox"/> | Markierstruktur Podest | <input type="checkbox"/> |
