# Einschätzung von Durchlass-Bauwerken und Gefährdung des Fischotters

| Aufnahme Nummer: | 2345-023 | Aufnahme-Datum: | 22.03.2009 |

| Lage: | nördlich NB am NSG |

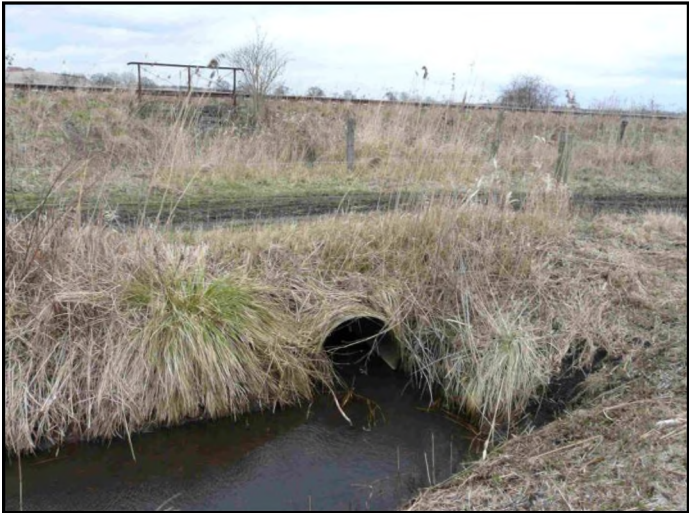
Nr.: 2345-023\_001\_go.JPG

Durchlass-Tauglichkeit:unpassierbar

"Markierter Wechsel führt über die Gleise. Alter, verfüllter Kastendurchlaß vorhanden, vielleicht als Trockengang nutzbar..."

| Maßnahmenvorschläge | | | |
|---|---|---|---|
| Kastendurchlass/Maul beids. Berme | <input checked="" type="checkbox"/> | Leit-/Schutzzäune notwendig | <input type="checkbox"/> |
| Trockenröhre einbringen | <input type="checkbox"/> | Komplexmaßnahmen notwendig | <input checked="" type="checkbox"/> |
