Einschätzung von Durchlass-Bauwerken und Gefährdung des Fischotters

Aufnahme Nummer: 2345-025 Aufnahme-Datum: 22.03.2009

Gewässername: Tollense
Lage: westlich Neddermin
Straße: k.A.
Bahntrasse
Todfunde: 0

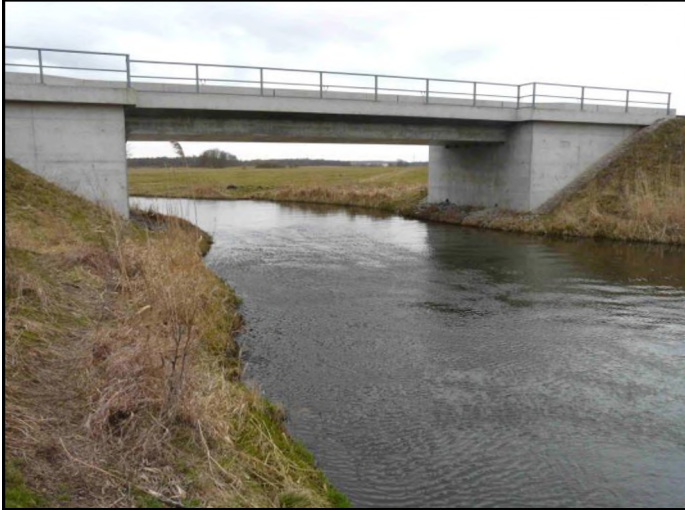
Nr.: 2345-025_001_go.JPG

"vorhandene Steine von Steinschüttungen sind scharfkantig und liegen locker, möglichst mit lokalem Ufersubstrat überdecken."

Trennung Wehr Durchlass	<input type="checkbox"/>	keine notwendig	<input type="checkbox"/>
Installation oberhalb Wehr	<input type="checkbox"/>	Markierstruktur Steinsch	<input type="checkbox"/>
Installation unterhalb Wehr	<input type="checkbox"/>	Markierstruktur Ufersubstrat	<input checked="" type="checkbox"/>
Entfernung Rechen	<input type="checkbox"/>	Markierstruktur Laufbohle fest	<input type="checkbox"/>
Entfernung sonstige Hindernisse	<input type="checkbox"/>	Markierstruktur Laufbohle schwimmend	<input type="checkbox"/>
Kastendurchlass/Maul eins. Berme	<input type="checkbox"/>	Markierstruktur Podest	<input type="checkbox"/>
Kastendurchlass/Maul beids. Berme	<input type="checkbox"/>	Verrohrung öffnen	<input type="checkbox"/>
Markierstruktur einseitig	<input type="checkbox"/>	Leit-/Schutzzäune notwendig	<input type="checkbox"/>
Markierstruktur beidseitig	<input type="checkbox"/>	Leitstrukturen/ -senken einrichten	<input type="checkbox"/>
