# Einschätzung von Durchlass-Bauwerken und Gefährdung des Fischotters

Aufnahme Nummer: 2345-027

Aufnahme-Datum: 22.03.2009

Gewässername: k.A.  
Lage: nördlich Neddemin  
Straße: L 35  
Landesstraße  
Todfunde: 0

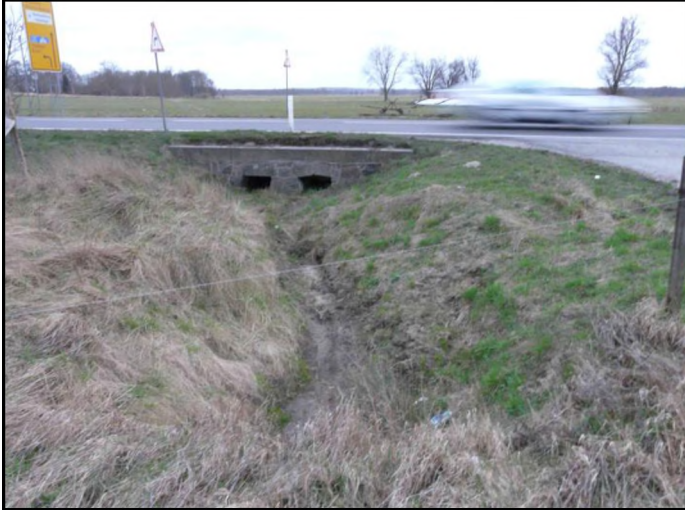
Nr.: 2345-027\_001\_go.JPG

sonstige Störfaktoren: Kabellrohr im DLBereich

Brückentyp: Kastendurchlass  
Kastendurchlass  
Durchlaß Durchmesser: k.A.  
Lichte Breite [m]: 0,6  
Lichte Höhe [m]: 0,3  
Brückenlänge [m]: 10  
Bermen-Anzahl: einseitig  
Bermenform: sonstige  
Bermen-Neigung: 0-15°  
Bermen-Breite [m]: 0,6  
Bermen-Verfügbar: bei extremen Hochwa

Bedeutung im Habitatverbund: sehr hoch  
Verkehrsdichte: praktisch unpassierbar  
Brückenindex: 0,018  
Durchlass-Tauglichkeit: wenig geeignet

"Durchlässe in regelmäßigen Abständen reinigen; gutes Beispiel für Trockenröhren. Wenn eine höher liegt, kann die andere bei Starkregen Wasser führen und ein Wechsel bleibt trotzdem möglich. Perspektivisch ersetzen durch doppelten Durchlaß oder KDL/Maulp rofil mit einseitiger Berme; Priorität und Lösungen im Zusammenhang sehen mit allen Durchlässen der Niederung; 2345-027 bis -029"
