# Einschätzung von Durchlass-Bauwerken und Gefährdung des Fischotters

Aufnahme Nummer: 2345-029 Aufnahme-Datum: 22.03.2009

Gewässername: Tuchmachergraben  
Lage: Nordrand Tollenmseniederung Waidmannslust  
Straße: L 35  
Landesstraße  
Totfunde: 0

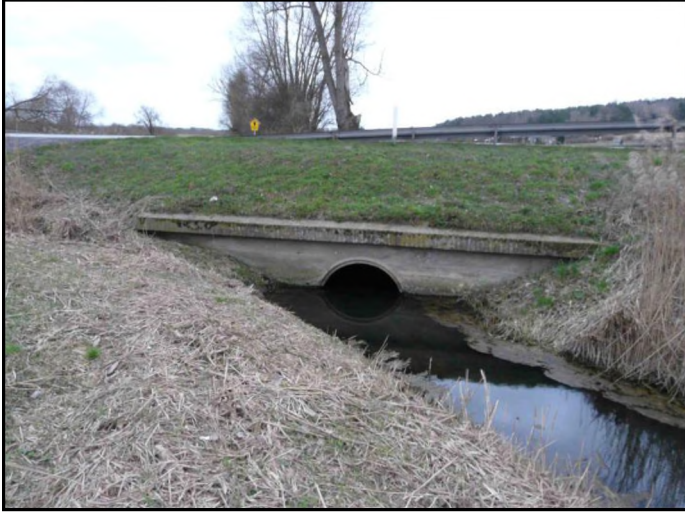
Nr.: 2345-029\_001\_go.JPG

Bedeutung im Habitatverbund: sehr hoch  
Verkehrsdichte: praktisch unpassierbar  
Brückenindex: 0,023  
Durchlass-Tauglichkeit: unpassierbar

**Priorität Festlegung: oberste Priorität**

"Schutzmaßnahmen: Otterschild vorhanden notwendige Maßnahmen: kurzfristig Trockenröhre, langfristig bei Erneuerung der Straße Brücke mit beidseitigen Bermen Priorität und Lösungen im Zusammenhang sehen mit allen Durchlässen der Niederung; 2345-027 bis -0 29"
