Einschätzung von Durchlass-Bauwerken und Gefährdung des Fischotters

Aufnahme Nummer: 2346-001 Aufnahme-Datum: 27.02.2009

Gewässername: k.A.
Lage: westlich Genzkow
Straße: B 197
Bundesstraße
Todfunde: 0

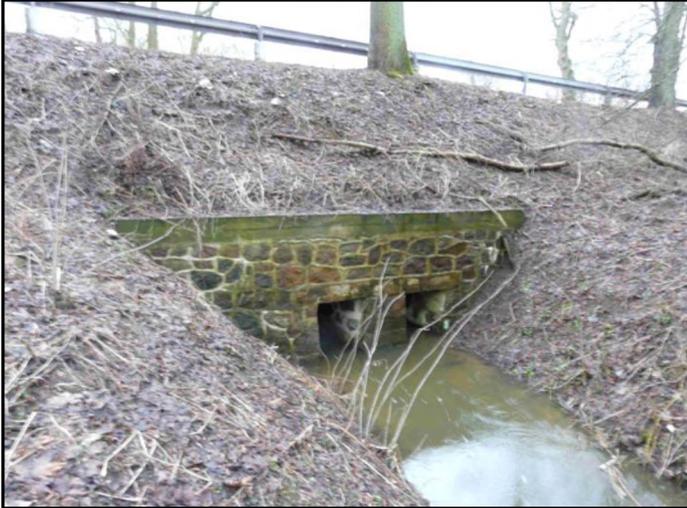
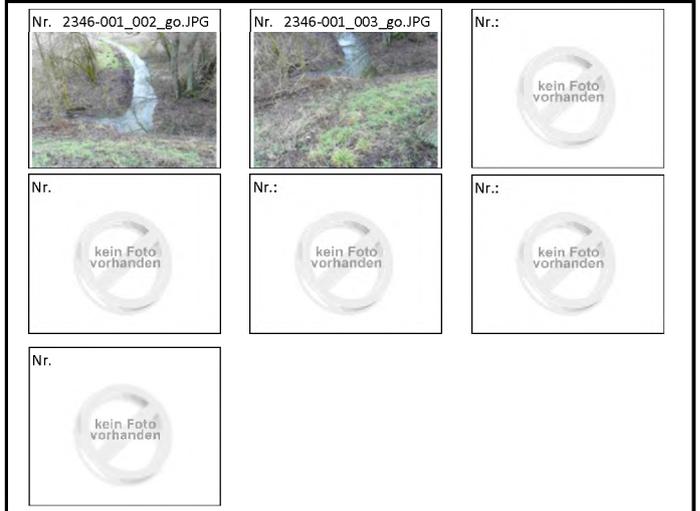
Nr.: 2346-001_001_go.JPG

Bedeutung im Habitatverbund: mittel
Verkehrsdichte: mittel
Brückenindex: 0,02
Durchlass-Tauglichkeit: ungeeignet

"Deutlicher Wechsel von Fuchs, Dachs, Marder (Spuren) und Fischotter(?) über die Straße."
