Einschätzung von Durchlass-Bauwerken und Gefährdung des Fischotters

Aufnahme Nummer: 2346-002 Aufnahme-Datum: 27.02.2009

Gewässername: k.A.
Lage: zwischen Roga und Genzkow
Straße: Dorfverbindung
sonstige Straße
Todfunde: 0

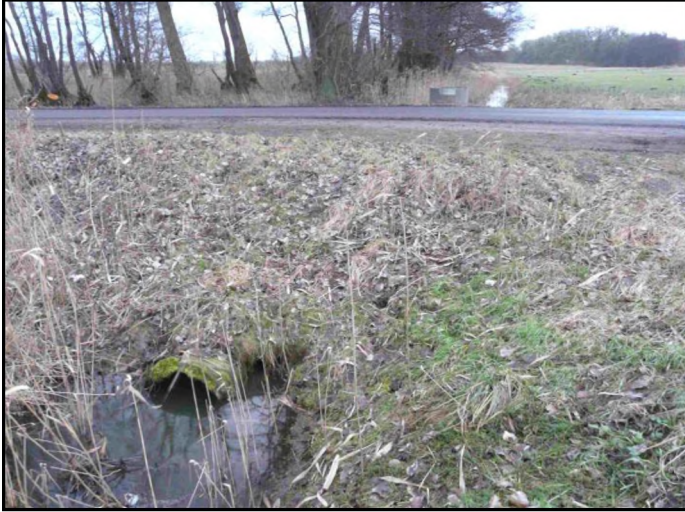
Nr.: 2346-002_001_go.JPG

Bedeutung im Habitatverbund: hoch
Verkehrsdichte: sehr gering
Brückenindex: 0
Durchlass-Tauglichkeit: unpassierbar

"zu 24a: Straßenschäden"

Trennung Wehr Durchlass	<input checked="" type="checkbox"/>	keine notwendig	<input type="checkbox"/>
Installation oberhalb Wehr	<input type="checkbox"/>	Markierstruktur Steinsch	<input type="checkbox"/>
Installation unterhalb Wehr	<input checked="" type="checkbox"/>	Markierstruktur Ufersubstrat	<input type="checkbox"/>
Entfernung Rechen	<input type="checkbox"/>	Markierstruktur Laufbohle fest	<input type="checkbox"/>
Entfernung sonstige Hindernisse	<input type="checkbox"/>	Markierstruktur Laufbohle schwimmend	<input type="checkbox"/>
Kastendurchlass/Maul eins. Berme	<input checked="" type="checkbox"/>	Markierstruktur Podest	<input type="checkbox"/>
Kastendurchlass/Maul beids. Berme	<input type="checkbox"/>	Verrohrung öffnen	<input type="checkbox"/>
Markierstruktur einseitig	<input type="checkbox"/>	Leit-/Schutzzäune notwendig	<input type="checkbox"/>
Markierstruktur beidseitig	<input type="checkbox"/>	Leitstrukturen/ -senken einrichten	<input type="checkbox"/>
