Einschätzung von Durchlass-Bauwerken und Gefährdung des Fischotters

Aufnahme Nummer: 2346-003

Aufnahme-Datum: 27.02.2009

Gewässername: Datze
Lage: östlich Roga
Straße: Dorfverbindung
sonstige Straße
Todfunde: 0

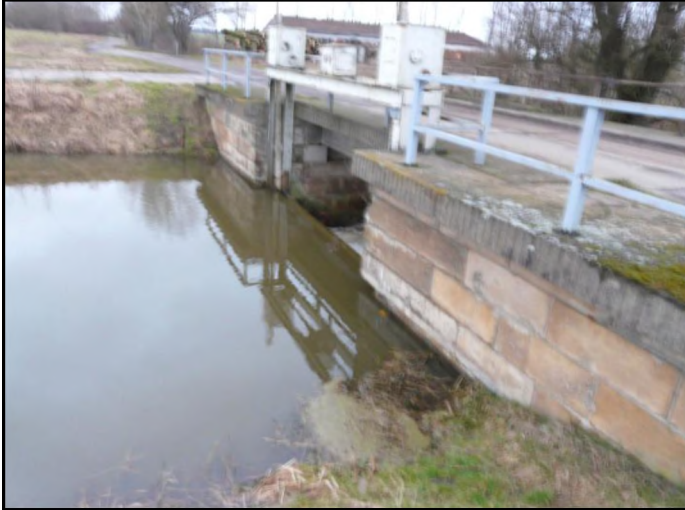
Nr.: 2346-003_001_go.JPG

Bedeutung im Habitatverbund: sehr hoch
Verkehrsdichte: sehr gering
Brückenindex: 1,5
Durchlass-Tauglichkeit: unpassierbar

"zu 24a: Sträßenschäden; Stark ausgeprägter Wechsel über Straße; Verlegung Wehr komplex, da auch die Nebengewässer reguliert sind. Maßnahmen: Wehr von Durchlaß trennen, Brücke und Straße erneuerungsbedürftig, bei Erneuerung Situation verbessern: Wehr mög lichst rund 80 m oberhalb installieren, Brücke mit beidseitig durchgehenden Uferstreifen realisieren. Kurzfristig wenigstens Wehr trennen oder wenigstens Laufbohle zur Überbrückung der Stauhöhe, dazu Detailplanung vor Ort. Bei Erneuerung Straße/Brücke gg f. geplante Moorrevitalisierungen beachten!"

Trennung Wehr Durchlass	<input checked="" type="checkbox"/>	keine notwendig	<input type="checkbox"/>
Installation oberhalb Wehr	<input type="checkbox"/>	Markierstruktur Steinsch	<input type="checkbox"/>
Installation unterhalb Wehr	<input checked="" type="checkbox"/>	Markierstruktur Ufersubstrat	<input type="checkbox"/>
Entfernung Rechen	<input type="checkbox"/>	Markierstruktur Laufbohle fest	<input checked="" type="checkbox"/>
Entfernung sonstige Hindernisse	<input type="checkbox"/>	Markierstruktur Laufbohle schwimmend	<input checked="" type="checkbox"/>
Kastendurchlass/Maul eins. Berme	<input type="checkbox"/>	Markierstruktur Podest	<input type="checkbox"/>
Kastendurchlass/Maul beids. Berme	<input checked="" type="checkbox"/>	Verrohrung öffnen	<input type="checkbox"/>
Markierstruktur einseitig	<input checked="" type="checkbox"/>	Leit-/Schutzzäune notwendig	<input type="checkbox"/>
Markierstruktur beidseitig	<input type="checkbox"/>	Leitstrukturen/ -senken einrichten	<input type="checkbox"/>

Geschwindigkeitsbegrenzung	<input type="checkbox"/>	Bermen an Ufer anbinden	<input type="checkbox"/>
Trockenröhre einbringen	<input type="checkbox"/>	Wiesenzufahrten verlegen	<input type="checkbox"/>
		Komplexmaßnahmen notwendig	<input checked="" type="checkbox"/>
