# Einschätzung von Durchlass-Bauwerken und Gefährdung des Fischotters

Aufnahme Nummer: 2346-004

Aufnahme-Datum: 27.02.2009

Gewässername: Mühlbach  
Lage: in Roga  
Straße: K 50  
Kreisstraße  
Todfunde: 0

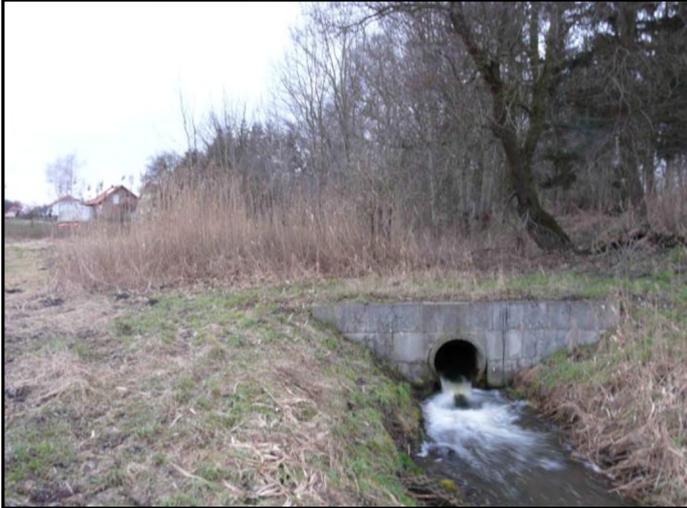
Nr.: 2346-004\_001\_go.JPG

Bedeutung im Habitatverbund: mittel  
Verkehrsdichte: gering  
Brückenindex: 0  
Durchlass-Tauglichkeit: unpassierbar

"zu 32: Abwasser eingeleitet"

Geschwindigkeitsbegrenzung	<input type="checkbox"/>	Bermen an Ufer anbinden	<input type="checkbox"/>
Trockenröhre einbringen	<input type="checkbox"/>	Wiesenzufahrten verlegen	<input type="checkbox"/>
		Komplexmaßnahmen notwendig	<input checked="" type="checkbox"/>
