Einschätzung von Durchlass-Bauwerken und Gefährdung des Fischotters

Aufnahme Nummer: 2346-006 Aufnahme-Datum: 12.03.2009

Gewässername: k.A.
Lage: Umgehungsstraße PleetzPleetz
Straße: K 50
Kreisstraße
Totfunde: 0

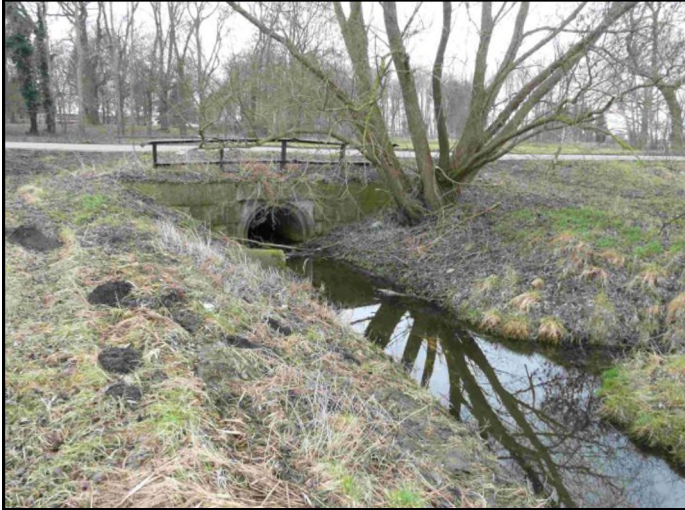
Nr.: 2346-006_001_go.JPG

Bedeutung im Habitatverbund: mittel
Verkehrsdichte: gering
Brückenindex: 0,108
Durchlass-Tauglichkeit: unpassierbar

"Durchlaß alt, bei notwendiger Erneuerung entsprechend gestalten."
