# Einschätzung von Durchlass-Bauwerken und Gefährdung des Fischotters

Aufnahme Nummer: 2346-007 Aufnahme-Datum: 12.03.2009

Gewässername: Datze  
Lage: zwischen Sadelkow und Bassow  
Straße: Dorfverbindung  
sonstige Straße  
Todfunde: 0

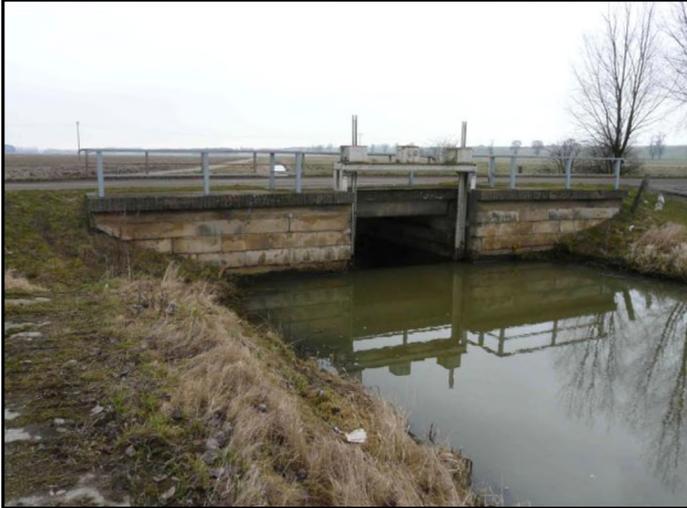
Nr.: 2346-007\_001\_go.JPG

Bedeutung im Habitatverbund: sehr hoch  
Verkehrsdichte: sehr gering  
Brückenindex: 0  
Durchlass-Tauglichkeit: unpassierbar

"Bei Moorrenaturierung verbleibende Böschung ca. 1m. Stark ausgeprägter (Otter-)Wechsel über Straße, s. Photo. Bei evtl. Moorrenaturierung weit überspannende Brücke mitplanen, Detailplanung bei Bedarf."
