# Einschätzung von Durchlass-Bauwerken und Gefährdung des Fischotters

Aufnahme Nummer: 2346-008 Aufnahme-Datum: 12.03.2009

Gewässername: k.A.  
Lage: Sadelkow  
Straße: B 197  
Bundesstraße  
Totfunde: 0

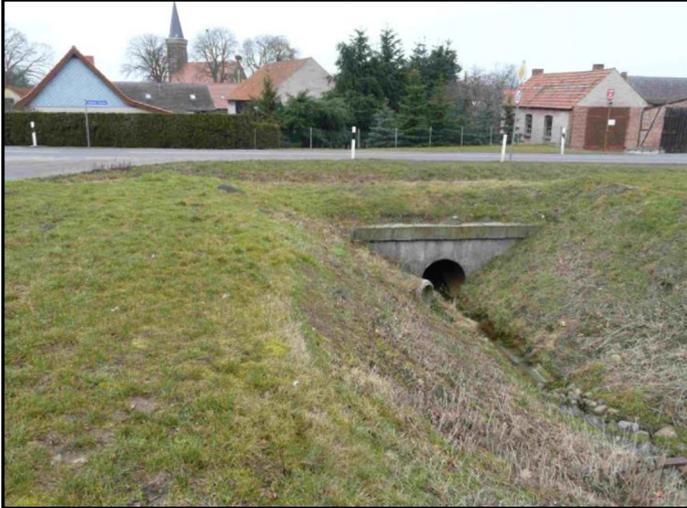
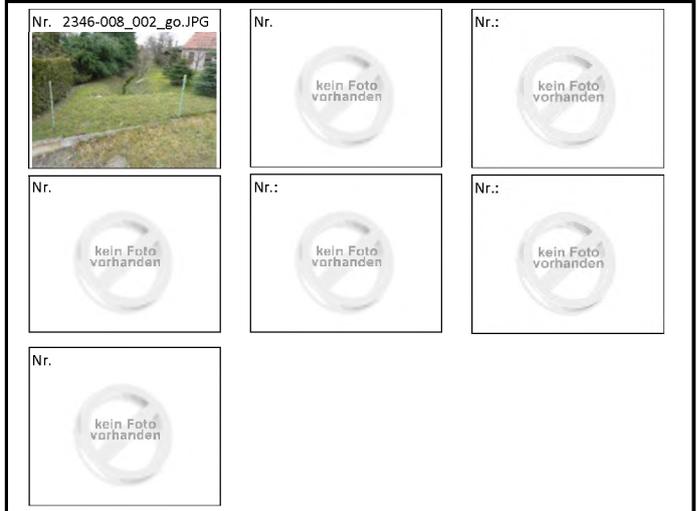
Nr.: 2346-008\_001\_go.JPG

Bedeutung im Habitatverbund: mittel  
Verkehrsdichte: mittel  
Brückenindex: 0,047  
Durchlass-Tauglichkeit: ungeeignet

"einseitig Grundstückszaun - zwingt Otter zaunseitig durch Röhre, verhindert aber nach Überqueren der Straße Erreichen des Grabens - einseitig zu öffnende Klappe im Zaun nachrüsten oder beidseitig Zaun. Detailplanung notwendig"

Geschwindigkeitsbegrenzung	<input type="checkbox"/>	Bermen an Ufer anbinden	<input type="checkbox"/>
Trockenröhre einbringen	<input type="checkbox"/>	Wiesenzufahrten verlegen	<input type="checkbox"/>
		Komplexmaßnahmen notwendig	<input checked="" type="checkbox"/>
