Einschätzung von Durchlass-Bauwerken und Gefährdung des Fischotters

Aufnahme Nummer: 2346-011

Aufnahme-Datum: 20.03.2009

Gewässername: k.A.
Lage: westlich Rossow
Straße: K 37
Kreisstraße
Todfunde: 0

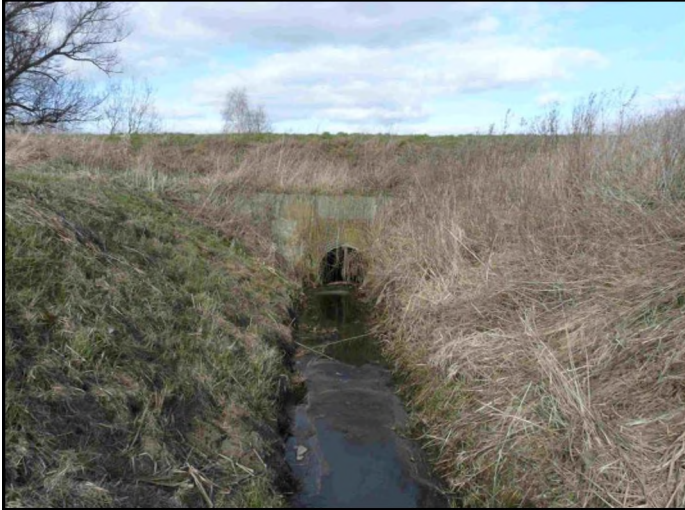
Nr.: 2346-011_001_go.JPG

Brückentyp: Rohrdurchlass
Durchlaß Durchmesser: 1
Lichte Breite [m]: 1
Lichte Höhe [m]: 0,6
Bermen-Anzahl: keine
Bermenform: k.A.
Brückenlänge [m]: 14
Bermen-Neigung: k.A.
Bermen-Breite [m]: k.A.
Bermen-Verfügbar: k.A.

Bedeutung im Habitatverbund: gering
Verkehrsdichte: gering
Brückenindex: 0,043
Durchlass-Tauglichkeit: unpassierbar

Priorität Festlegung: hoch
