Einschätzung von Durchlass-Bauwerken und Gefährdung des Fischotters

Aufnahme Nummer: 2346-013

Aufnahme-Datum: 20.03.2009

Gewässername: k.A.
Lage: südlich Glocksin
Straße: K 39
Kreisstraße
Todfunde: 0

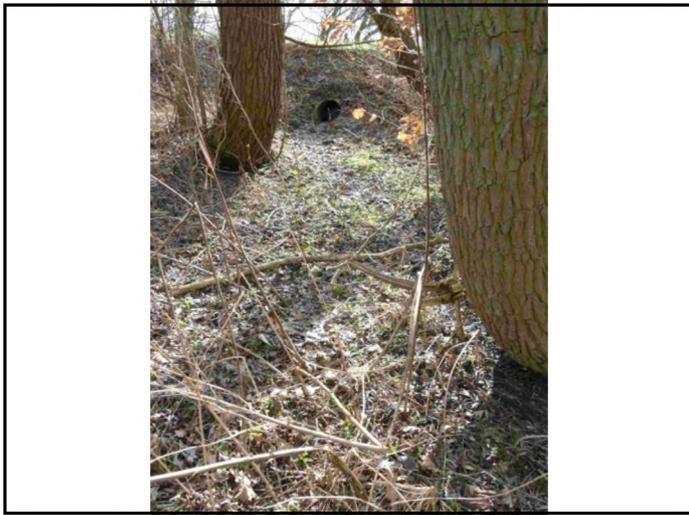
Nr.: 2346-013_001_go.JPG

Bedeutung im Habitatverbund: mittel
Verkehrsdichte: gering
Brückenindex: 0,025
Durchlass-Tauglichkeit: ungeeignet

"Einseitig der Straße führt keine Grabenstruktur zum Durchlaß, Wechsel durch parallel zur Straße verlaufende Ufer auch unabhängig vom Durchlaß wahrscheinlich. Trockendurchlässe dieser Art sollten in regelmäßigen Abständen von eingefallenem Unrat befreit werden."
