Einschätzung von Durchlass-Bauwerken und Gefährdung des Fischotters

Aufnahme Nummer: 2347-002

Aufnahme-Datum: 17.02.2009

Gewässername: Datze
Lage: in Friedland westlich Mühlenbrücke
Straße: Stadtstraße
sonstige Straße
Todfunde: 0

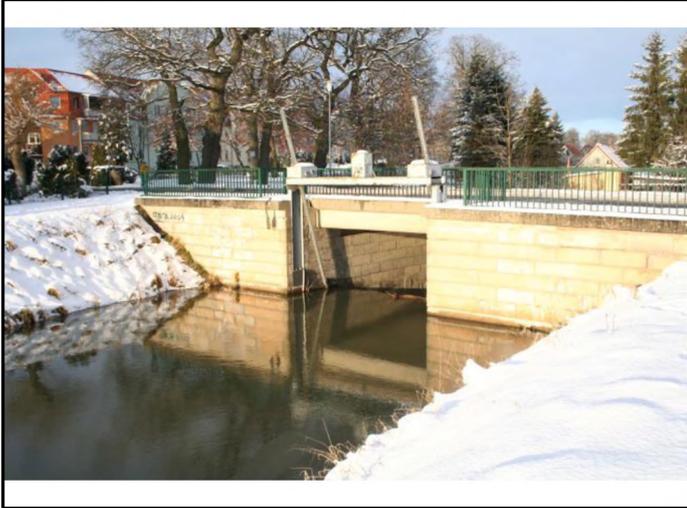
Nr.: 2347-002_001_he.JPG

Bedeutung im Habitatverbund: sehr hoch
Verkehrsdichte: gering
Brückenindex: 0,571
Durchlass-Tauglichkeit: unpassierbar

"2 Totfunde im/am Teich; Als Komplexmaßnahme mit 2347-001 zu lösen in Absprache mit Beteiligten. Ziel: Trennung von Wehr und Durchlaß, ggf. Laufbohle als Zwischenlösung bis zur Errichtung neuer Brücke mit beidseitigen Bermen."
