Einschätzung von Durchlass-Bauwerken und Gefährdung des Fischotters

Aufnahme Nummer: 2347-004

Aufnahme-Datum: 26.02.2009

Gewässername: k.A.
Lage: nördlich Friedland
Straße: B 197
Bundesstraße
Todfunde: 0

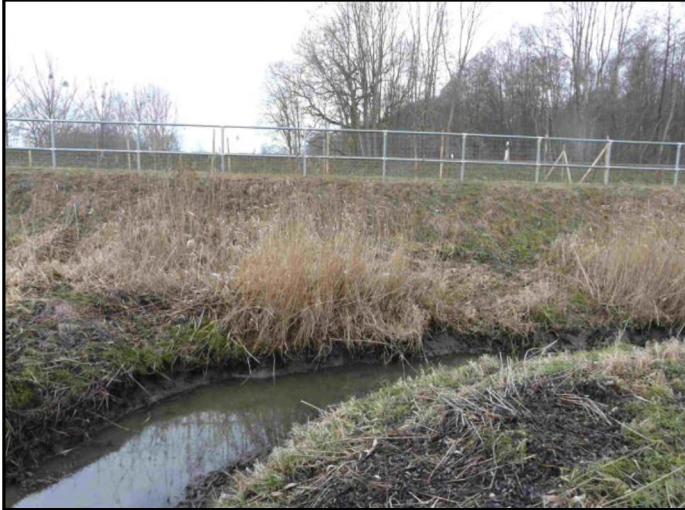
Nr.: 2347-004_001_go.JPG

Brückentyp: kein Durchlass

Gewässer-Straßen-Verlauf: Gewässer kreuzt
Gew einseitig parallel zur Str

Bedeutung im Habitatverbund: sehr hoch
Verkehrsdichte: mittel
Brückenindex: 0
Durchlass-Tauglichkeit: unpassierbar

"Gesamtkonzept für Querung des Feuchtgebietes notwendig, ist leider nicht konsequent erfolgt bei Erneuerung der B 197. Trockenröhre im Nachhinein pressen in Höhe Grabenknick und Leitzäune bis zum Durchlaß des Landgrabens beidseitig der B 197; Lösung nur im Zusammenhang mit Totfundpunkt 2347-003"
