Einschätzung von Durchlass-Bauwerken und Gefährdung des Fischotters

Aufnahme Nummer: 2347-005

Aufnahme-Datum: 26.02.2009

Gewässername: k.A.
Lage: Friedland Richtung Bauersheim
Straße: B 197
Bundesstraße
Totfunde: 0

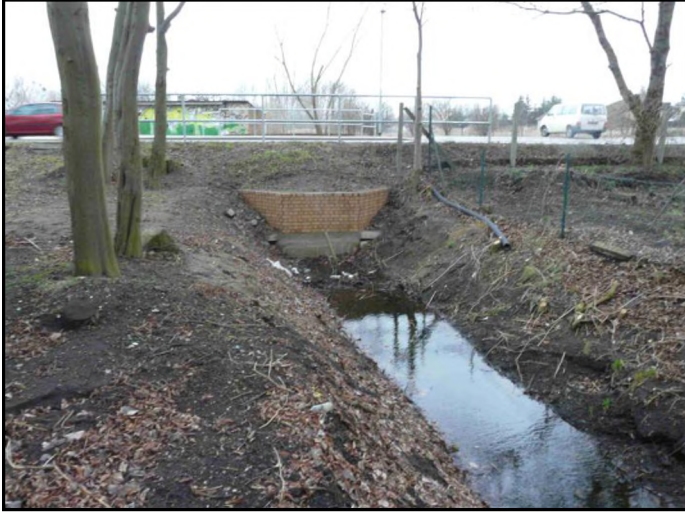
Nr.: 2347-005_001_go.JPG

sonstige Störfaktoren: DL submers

Durchlass vollständig geflutet?

Bedeutung im Habitatverbund: hoch
Verkehrsdichte: mittel
Brückenindex: 0
Durchlass-Tauglichkeit: unpassierbar
