Einschätzung von Durchlass-Bauwerken und Gefährdung des Fischotters

Aufnahme Nummer: 2347-006

Aufnahme-Datum: 26.02.2009

Gewässername: Datze
Lage: in Friedland
Straße: L 273
Landesstraße
Totfunde: 0

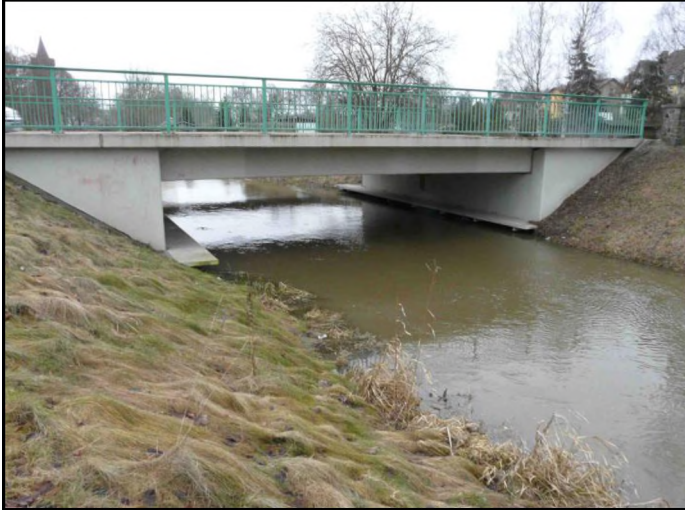
Nr.: 2347-006_001_go.JPG

"zu 16: beidseitig Betonplatten montiert; Böschung sehr steil, kein Laufen am Böschungsfuß/Ufer für Fischotter möglich - daher Gefahr der Überquerung der Straße wahrscheinlich. Böschungsfuß ändern, Bermen an Ufer anbinden"

Geschwindigkeitsbegrenzung	<input type="checkbox"/>	Bermen an Ufer anbinden	<input checked="" type="checkbox"/>
Trockenröhre einbringen	<input type="checkbox"/>	Wiesenzufahrten verlegen	<input type="checkbox"/>
		Komplexmaßnahmen notwendig	<input checked="" type="checkbox"/>
