Einschätzung von Durchlass-Bauwerken und Gefährdung des Fischotters

Aufnahme Nummer: 2347-007

Aufnahme-Datum: 26.02.2009

Gewässername: Datze
Lage: in Friedland
Straße: Stadtstraße
sonstige Straße
Todfunde: 0

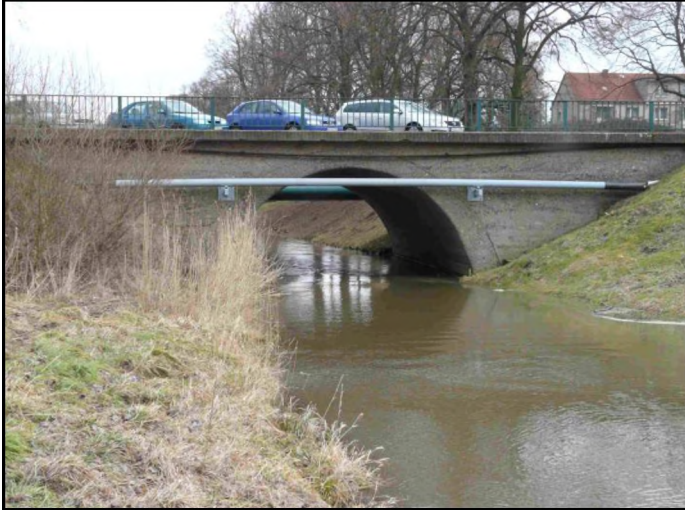
Nr.: 2347-007_001_go.JPG

Bedeutung im Habitatverbund: sehr hoch
Verkehrsdichte: sehr gering
Brückenindex: 1,6
Durchlass-Tauglichkeit: bedingt geeignet

Priorität Festlegung: **mittel**

Trennung Wehr Durchlass	<input type="checkbox"/>	keine notwendig	<input type="checkbox"/>
Installation oberhalb Wehr	<input type="checkbox"/>	Markierstruktur Steinsch	<input type="checkbox"/>
Installation unterhalb Wehr	<input type="checkbox"/>	Markierstruktur Ufersubstrat	<input checked="" type="checkbox"/>
Entfernung Rechen	<input type="checkbox"/>	Markierstruktur Laufbohle fest	<input checked="" type="checkbox"/>
Entfernung sonstige Hindernisse	<input type="checkbox"/>	Markierstruktur Laufbohle schwimmend	<input type="checkbox"/>
Kastendurchlass/Maul eins. Berme	<input type="checkbox"/>	Markierstruktur Podest	<input type="checkbox"/>
Kastendurchlass/Maul beids. Berme	<input type="checkbox"/>	Verrohrung öffnen	<input type="checkbox"/>
Markierstruktur einseitig	<input type="checkbox"/>	Leit-/Schutzzäune notwendig	<input type="checkbox"/>
Markierstruktur beidseitig	<input checked="" type="checkbox"/>	Leitstrukturen/ -senken einrichten	<input type="checkbox"/>

"Bei Ersatzneubau durchgehende Uferstreifen realisieren."
