Einschätzung von Durchlass-Bauwerken und Gefährdung des Fischotters

Aufnahme Nummer: 2347-008 Aufnahme-Datum: 26.02.2009

Gewässername: k.A.
Lage: zwischen Friedland und Bresewitz
Straße: L 273
Landesstraße
Totfunde: 0

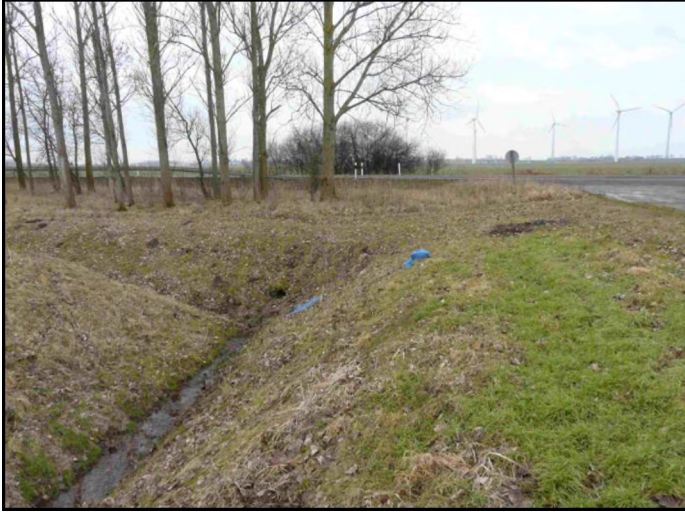
Nr.: 2347-008_001_go.JPG

sonstige Störfaktoren: Durchlaß verschüttet

Bedeutung im Habitatverbund: mittel
Verkehrsdichte: gering
Brückenindex: 0
Durchlass-Tauglichkeit: unpassierbar

Geschwindigkeitsbegrenzung	<input type="checkbox"/>	Bermen an Ufer anbinden	<input type="checkbox"/>
Trockenröhre einbringen	<input checked="" type="checkbox"/>	Wiesenzufahrten verlegen	<input type="checkbox"/>
		Komplexmaßnahmen notwendig	<input type="checkbox"/>
