# Einschätzung von Durchlass-Bauwerken und Gefährdung des Fischotters

Aufnahme Nummer: 2347-009 Aufnahme-Datum: 27.02.2009

Gewässername: Fauler Graben  
Lage: nordöstlich Friedland Bauersheim  
Straße: Landwirtschaftsweg  
sonstige Straße  
Todfunde: 0

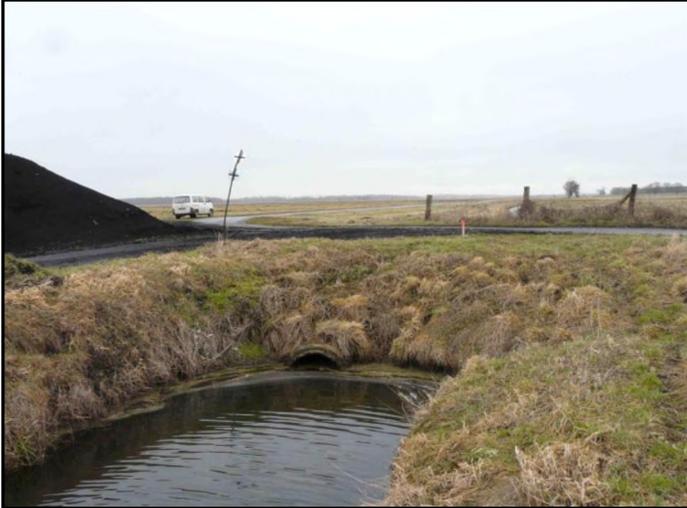
Nr.: 2347-009\_001\_go.JPG

Brückentyp: Rohrdurchlass Durchlaß Durchmesser: 0,8

Lichte Breite [m]: 0,6  
Lichte Höhe [m]: 0,4 Brückenlänge [m]: 18  
Bermen-Anzahl: keine  
Bermenform: k.A.

Bedeutung im Habitatverbund: sehr hoch  
Verkehrsdichte: sehr gering  
Brückenindex: 0,013  
Durchlass-Tauglichkeit: unpassierbar

**Priorität Festlegung: hoch**
