Einschätzung von Durchlass-Bauwerken und Gefährdung des Fischotters

Aufnahme Nummer: 2347-011

Aufnahme-Datum: 27.02.2009

Gewässername: Fauler Graben
Lage: nördlich Sandhagen
Straße: Landwirtschaftsweg
sonstige Straße
Todfunde: 0

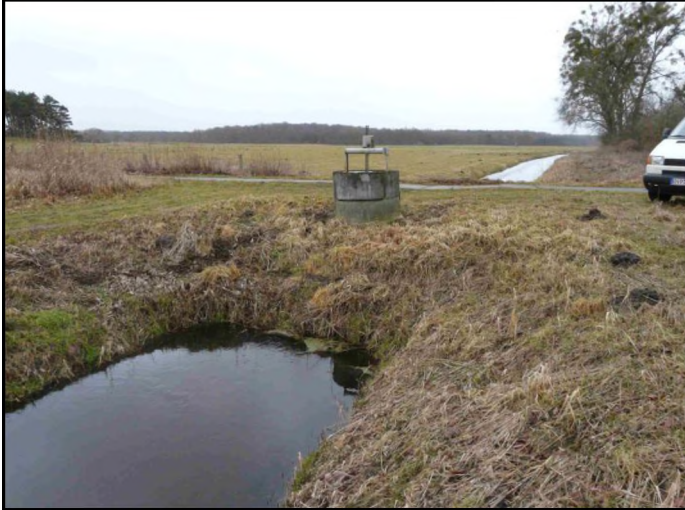
Nr.: 2347-011_001_go.JPG

Brückentyp: Rohrdurchlass

Durchlaß Durchmesser: 1

Brückenlänge [m]: 15

Bedeutung im Habitatverbund: sehr hoch
Verkehrsdichte: sehr gering
Brückenindex: 0
Durchlass-Tauglichkeit: unpassierbar

Priorität Festlegung: hoch

| Installation unterhalb Wehr | <input checked="" type="checkbox"/> | Markierstruktur Ufersubstrat | <input type="checkbox"/> |
| Kastendurchlass/Maul eins. Berme | <input checked="" type="checkbox"/> | Markierstruktur Podest | <input type="checkbox"/> |
| Trockenröhre einbringen | <input checked="" type="checkbox"/> | Wiesenzufahrten verlegen | <input type="checkbox"/> |
