# Einschätzung von Durchlass-Bauwerken und Gefährdung des Fischotters

Aufnahme Nummer: 2347-013

Aufnahme-Datum: 27.02.2009

Gewässername: k.A.  
Lage: östlich Friedland  
Straße: L 28  
Landesstraße  
Totfunde: 0

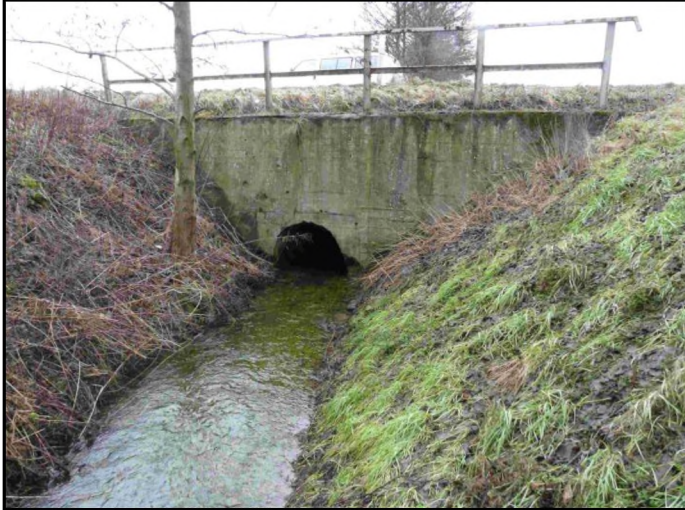
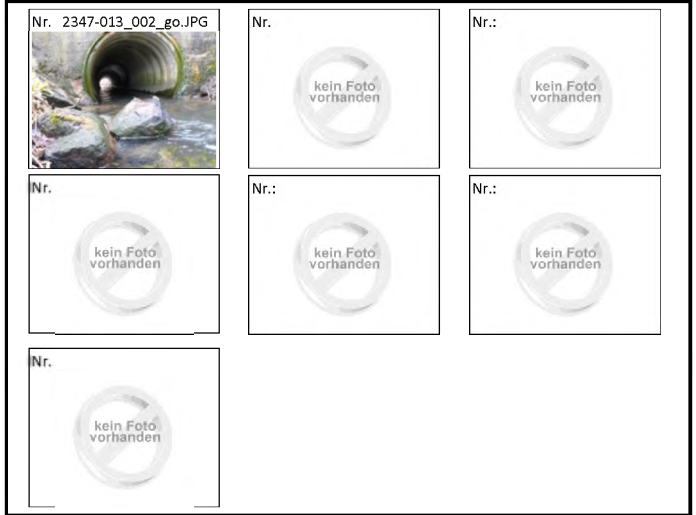
Nr.: 2347-013\_001\_go.JPG

Bedeutung im Habitatverbund: hoch  
Verkehrsdichte: gering  
Brückenindex: 0,064  
Durchlass-Tauglichkeit: unpassierbar

**Priorität Festlegung: sehr hoch**

Geschwindigkeitsbegrenzung	<input type="checkbox"/>	Bermen an Ufer anbinden	<input type="checkbox"/>
Trockenröhre einbringen	<input checked="" type="checkbox"/>	Wiesenzufahrten verlegen	<input type="checkbox"/>
		Komplexmaßnahmen notwendig	<input type="checkbox"/>
