# Einschätzung von Durchlass-Bauwerken und Gefährdung des Fischotters

Aufnahme Nummer: 2347-015

Aufnahme-Datum: 27.02.2009

Gewässername: Mühlbach  
Lage: an der Mühle in Alte Mühle  
Straße: L 282  
Landesstraße  
Todfunde: 0

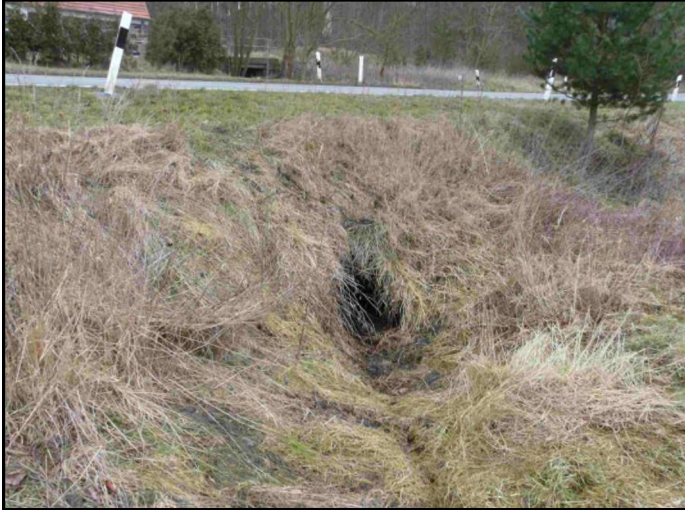
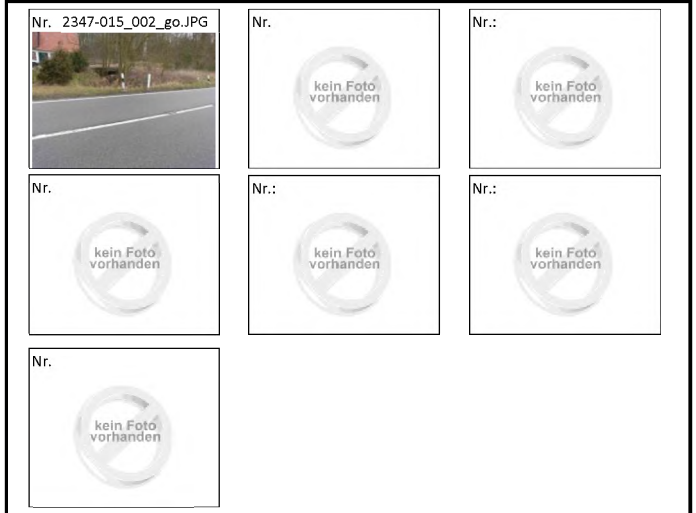
Nr.: 2347-015\_001\_go.JPG

Bedeutung im Habitatverbund: hoch  
Verkehrsdichte: sehr gering  
Brückenindex: 0,088  
Durchlass-Tauglichkeit: wenig geeignet

"Gefährdungsbereich schließt Durchlässe an Hauszufahrt und östlich Mühle ein. Im Graben befindlicher Gartenabfall erschwert Passage. Durchlaß wahrscheinlich überwiegend trocken, dann als Trockendurchlaß zu gestalten, Detailplanung vor Ort."

Geschwindigkeitsbegrenzung	<input type="checkbox"/>	Bermen an Ufer anbinden	<input type="checkbox"/>
Trockenröhre einbringen	<input type="checkbox"/>	Wiesenzufahrten verlegen	<input type="checkbox"/>
		Komplexmaßnahmen notwendig	<input checked="" type="checkbox"/>
