# Einschätzung von Durchlass-Bauwerken und Gefährdung des Fischotters

Aufnahme Nummer: 2347-016

Aufnahme-Datum: 27.02.2009

Gewässername: k.A.  
Lage: nordöstlich Friedrichshof  
Straße: L 282  
Landesstraße  
Totfunde: 0

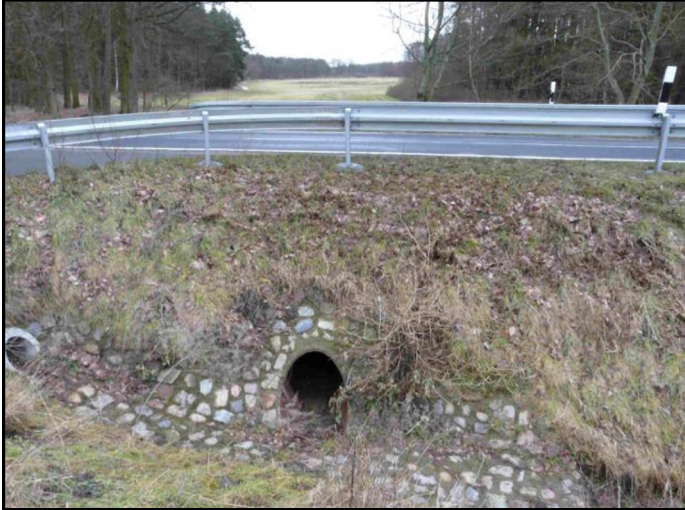
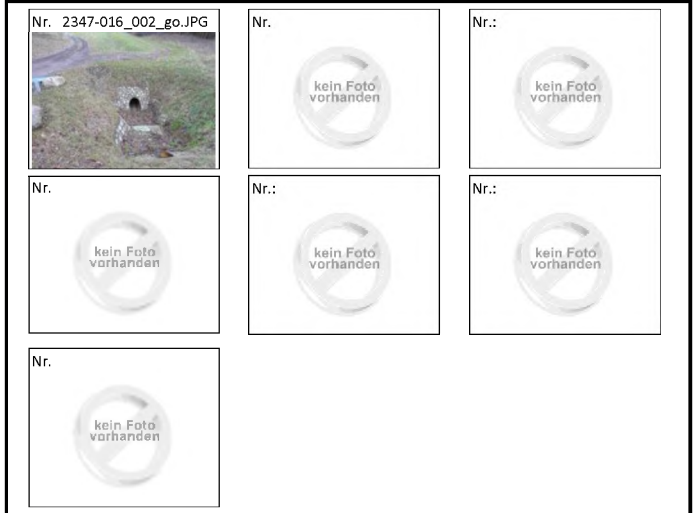
Nr.: 2347-016\_001\_go.JPG

"0,6-m-Rohr für regelmäßige Passage durch Fischotter zu klein, auch wenn Durchlaß nur gelegentlich Wasser führt. Grabenführung anpassen, Wiesenzufahrt verlegen"
