Einschätzung von Durchlass-Bauwerken und Gefährdung des Fischotters

Aufnahme Nummer: 2347-018

Aufnahme-Datum: 27.02.2009

Gewässername: k.A.
Lage: südlich Friedland
Straße: L 281
Landesstraße
Todfunde: 0

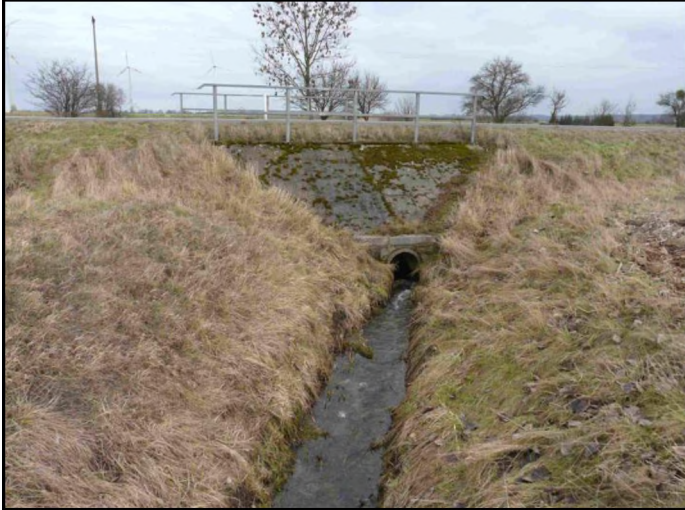
Nr.: 2347-018_001_go.JPG

Brückentyp: Rohrdurchlass
Durchlaß Durchmesser: 0,5

Lichte Breite [m]: 0,5
Lichte Höhe [m]: 0,3
Bermen-Anzahl: keine
Bermenform: k.A.
Brückenlänge [m]: 18

Bedeutung im Habitatverbund: mittel
Verkehrsdichte: gering
Brückenindex: 0,008
Durchlass-Tauglichkeit: unpassierbar
