# Einschätzung von Durchlass-Bauwerken und Gefährdung des Fischotters

Aufnahme Nummer: 2347-019

Aufnahme-Datum: 27.02.2009

Gewässername: k.A.  
Lage: Mohrmannshof südwestlich Friedland  
Straße: B 197  
Bundesstraße  
Totfunde: 0

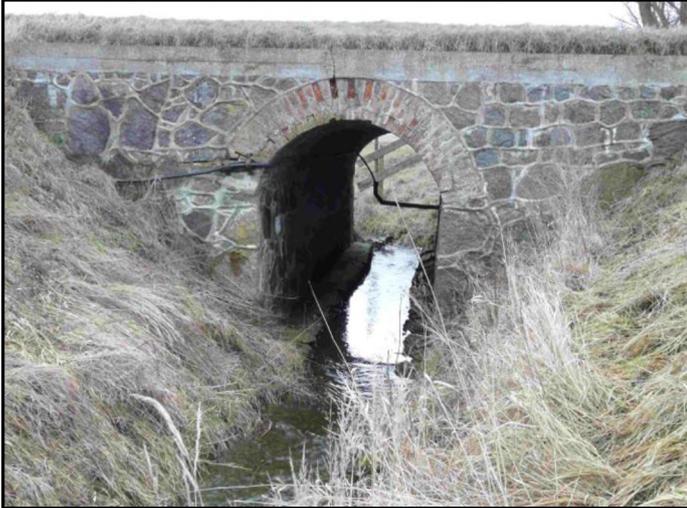
Nr.: 2347-019\_001\_go.JPG

"Brücke und Bermen reparierungsbedürftig. Bei Ersatzneubau großzügiger Anlagen, beidseitig durchgehende Uferstreifen. Wiesenzufahrt verlegen, da Fischotter dort aus Wasser muß"
