Einschätzung von Durchlass-Bauwerken und Gefährdung des Fischotters

Aufnahme Nummer: 2347-020 Aufnahme-Datum: 27.02.2009

Gewässername: k.A.
Lage: in Genzkow
Straße: Dorfstraße
sonstige Straße
Todfunde: 0

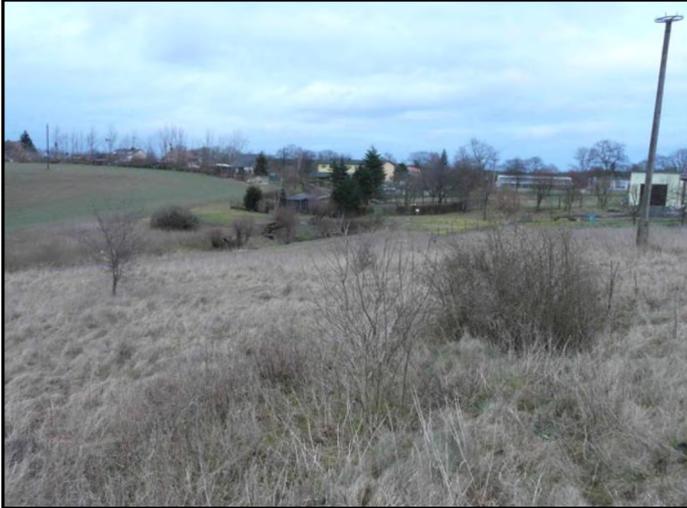
Nr.: 2347-020_001_go.JPG

Brückentyp: Rohrdurchlass Durchlaß Durchmesser: k.A.
Lichte Breite [m]: 0
Lichte Höhe [m]: 0 Brückenlänge [m]: 375
Bermen-Anzahl: keine
Bermenform: k.A.
Bermen-Neigung: k.A. Bermen-Breite [m]: k.A.
Bermen-Verfügbar: k.A.

Bedeutung im Habitatverbund: mittel
Verkehrsdichte: sehr gering
Brückenindex: 0
Durchlass-Tauglichkeit: unpassierbar
