Einschätzung von Durchlass-Bauwerken und Gefährdung des Fischotters

Aufnahme Nummer: 2348-001

Aufnahme-Datum: 29.07.2010

Gewässername: k.A.
Lage: Gahlb. See 1
Straße: L 312
Landesstraße
Todfunde: 0

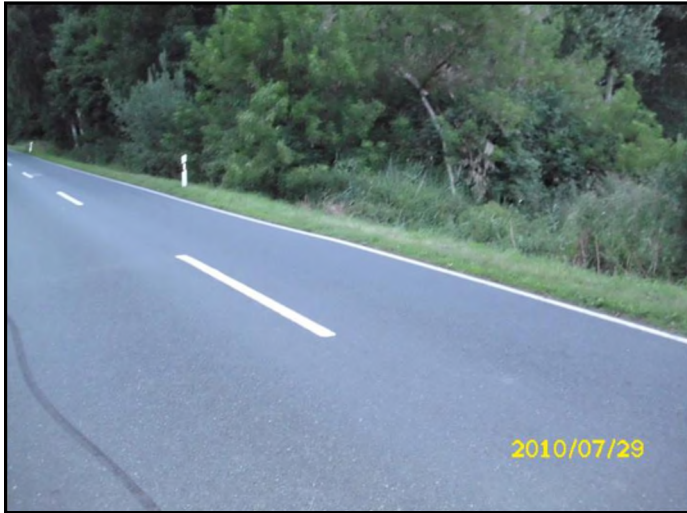
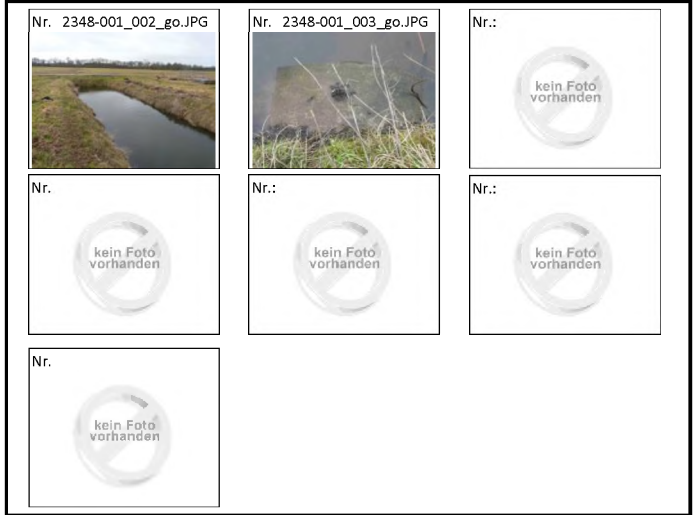
Nr.: 2348-001_001_go.JPG

Störfaktoren: Flutungsgefahr , Straßengraben offen mit Gewässer verbunden (in 1 oder mehr Richtungen). Gefahr, dass Otter diese Rinnen hochwandern und dann am Ende auf die Straße laufen.

Böschung ungünstig für wandernde Tiere (zum Gewässer steiler und tiefer als Böschung zur Straße). , Ungünstiges 'Länge zu Durchmesser'-Verhältnis

Bedeutung im Habitatverbund: sehr hoch
Verkehrsdichte: mittel
Brückenindex: 0,021
Durchlass-Tauglichkeit: ungeeignet

Geschwindigkeitsbegrenzung	<input type="checkbox"/>	Bermen an Ufer anbinden	<input type="checkbox"/>
Trockenröhre einbringen	<input checked="" type="checkbox"/>	Wiesenzufahrten verlegen	<input type="checkbox"/>
		Komplexmaßnahmen notwendig	<input type="checkbox"/>
