Einschätzung von Durchlass-Bauwerken und Gefährdung des Fischotters

Aufnahme Nummer: 2348-002 Aufnahme-Datum: 30.07.2010

Gewässername: k.A.
Lage: Gahlb. See 2
Straße: L 312
Landesstraße
Todfunde: 0

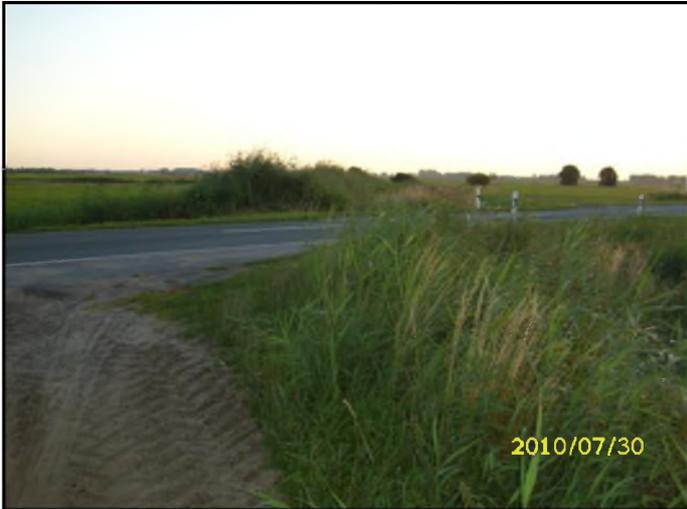
Nr.: 2348-002_001_go.JPG

sonstige Störfaktoren: Durchlass fehlt Straße durchschneidet Feuchtgebiet mit blind endende Gewässer.

Geschwindigkeitsbegrenzung	<input type="checkbox"/>	Bermen an Ufer anbinden	<input type="checkbox"/>
Trockenröhre einbringen	<input checked="" type="checkbox"/>	Wiesenzufahrten verlegen	<input type="checkbox"/>
		Komplexmaßnahmen notwendig	<input type="checkbox"/>
