Einschätzung von Durchlass-Bauwerken und Gefährdung des Fischotters

Aufnahme Nummer: 2348-003

Aufnahme-Datum: 27.02.2009

Gewässername: k.A.
Lage: westlich Lubkowsee östlich Schwichtenberg
Straße: L 28
Landesstraße
Totfunde: 0

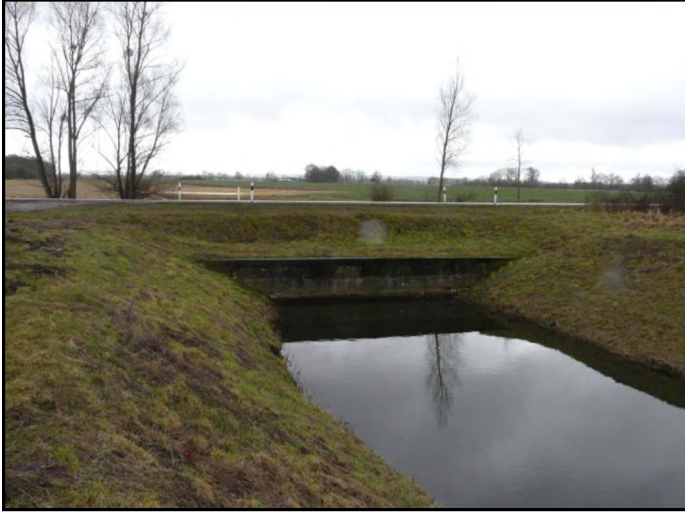
Nr.: 2348-003_001_go.JPG

sonstige Störfaktoren: DL submers

Durchlass vollständig geflutet?

Bedeutung im Habitatverbund: sehr hoch
Verkehrsdichte: sehr gering
Brückenindex: 0
Durchlass-Tauglichkeit: unpassierbar

Geschwindigkeitsbegrenzung	<input type="checkbox"/>	Bermen an Ufer anbinden	<input type="checkbox"/>
Trockenröhre einbringen	<input checked="" type="checkbox"/>	Wiesenzufahrten verlegen	<input type="checkbox"/>
		Komplexmaßnahmen notwendig	<input type="checkbox"/>

"Trockenröhre nur Notlösung!"
