# Einschätzung von Durchlass-Bauwerken und Gefährdung des Fischotters

Aufnahme Nummer: 2348-005 Aufnahme-Datum: 27.02.2009

Gewässername: k.A.  
Lage: südlich Schwichtenberg, nördlich Fleethof  
Straße: L 331  
Landesstraße  
Totfunde: 0

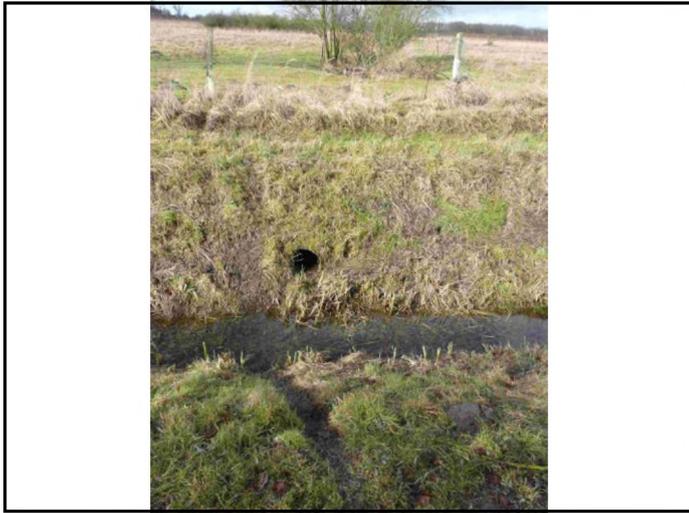
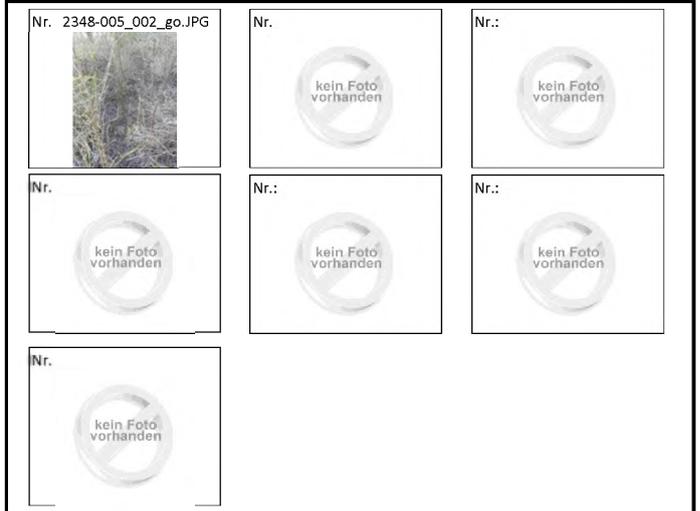
Nr.: 2348-005\_001\_go.JPG

Brückentyp: kein Durchlass Durchlaß Durchmesser: k.A.

Bedeutung im Habitatverbund: mittel  
Verkehrsdichte: gering  
Brückenindex: 0  
Durchlass-Tauglichkeit: unpassierbar

**Priorität Festlegung:** sehr hoch

| Trockenröhre einbringen | <input checked="" type="checkbox"/> | Wiesenzufahrten verlegen | <input type="checkbox"/> |
