# Einschätzung von Durchlass-Bauwerken und Gefährdung des Fischotters

Aufnahme Nummer: 2348-006

Aufnahme-Datum: 30.07.2010

Gewässername: k.A.  
Lage: Gahlb. See 6  
Straße: L 312  
Landesstraße  
Todfunde: 0

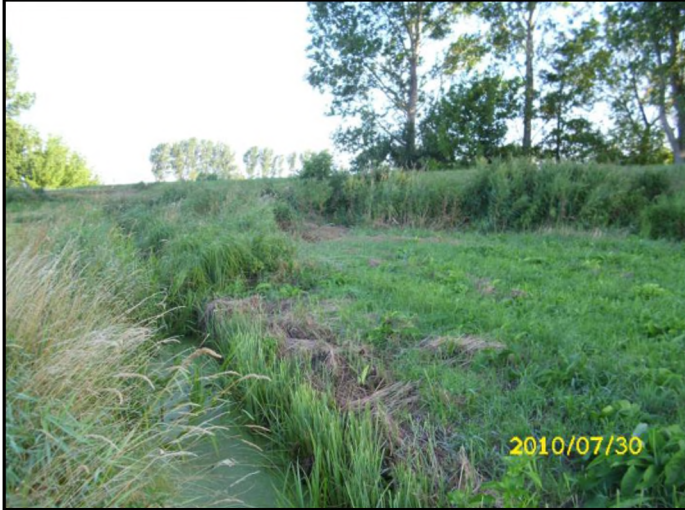
Nr.: 2348-006\_001\_go.JPG

Störfaktoren: Flutungsgefahr , Straßengraben offen mit Gewässer verbunden (in 1 oder mehr Richtungen). Gefahr, dass Otter diese Rinnen hochwandern und dann am Ende auf die Straße laufen.

Böschung ungünstig für wandernde Tiere (zum Gewässer steiler und tiefer als Böschung zur Straße). , Ungünstiges 'Länge zu Durchmesser'-Verhältnis

Bedeutung im Habitatverbund: sehr hoch  
Verkehrsdichte: mittel  
Brückenindex: 0,004  
Durchlass-Tauglichkeit: ungeeignet

**Priorität Festlegung: sehr hoch**

Geschwindigkeitsbegrenzung	<input type="checkbox"/>	Bermen an Ufer anbinden	<input type="checkbox"/>
Trockenröhre einbringen	<input checked="" type="checkbox"/>	Wiesenzufahrten verlegen	<input type="checkbox"/>
		Komplexmaßnahmen notwendig	<input type="checkbox"/>
