Einschätzung von Durchlass-Bauwerken und Gefährdung des Fischotters

Aufnahme Nummer: 2348-007 Aufnahme-Datum: 30.07.2010

Gewässername: k.A.
Lage: Gahlb. See 7
Straße: L 312
Landesstraße
Totfunde: 0

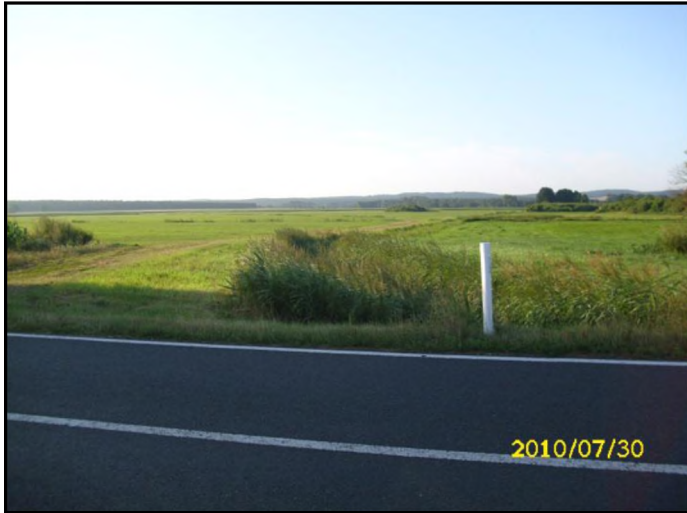
Nr.: 2348-007_001_go.JPG

Störfaktoren: Flutungsgefahr, Böschung ungünstig für wandernde Tiere (zum Gewässer steiler und tiefer als Böschung zur Straße).
Ungünstiges 'Länge zu Durchmesser'-Verhältnis, Knick im Gewässerverlauf. Gefahr, dass Otter den kürzesten Weg wählen

Bedeutung im Habitatverbund: sehr hoch
Verkehrsdichte: mittel
Brückenindex: 0,108
Durchlass-Tauglichkeit: ungeeignet

Geschwindigkeitsbegrenzung	<input type="checkbox"/>	Bermen an Ufer anbinden	<input type="checkbox"/>
Trockenröhre einbringen	<input checked="" type="checkbox"/>	Wiesenzufahrten verlegen	<input type="checkbox"/>
		Komplexmaßnahmen notwendig	<input type="checkbox"/>
