# Einschätzung von Durchlass-Bauwerken und Gefährdung des Fischotters

Aufnahme Nummer: 2348-008

Aufnahme-Datum: 05.08.2010

Gewässername: Landgraben  
Lage: Landgraben nordöstlich Schwichtenberg  
Straße: L 311  
Landesstraße  
Todfunde: 0

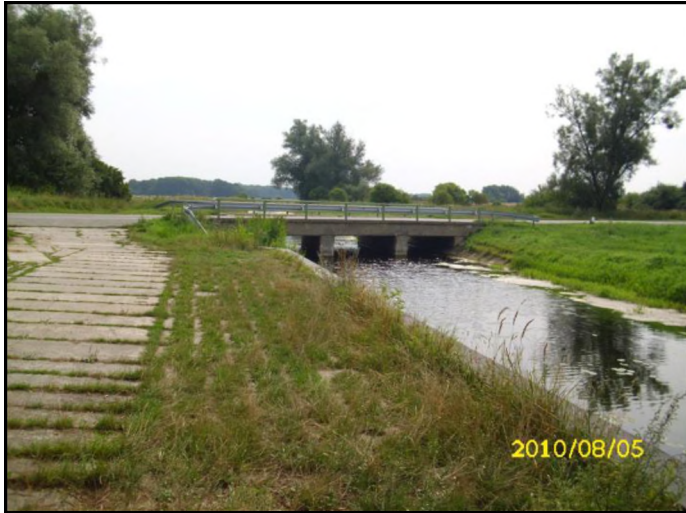
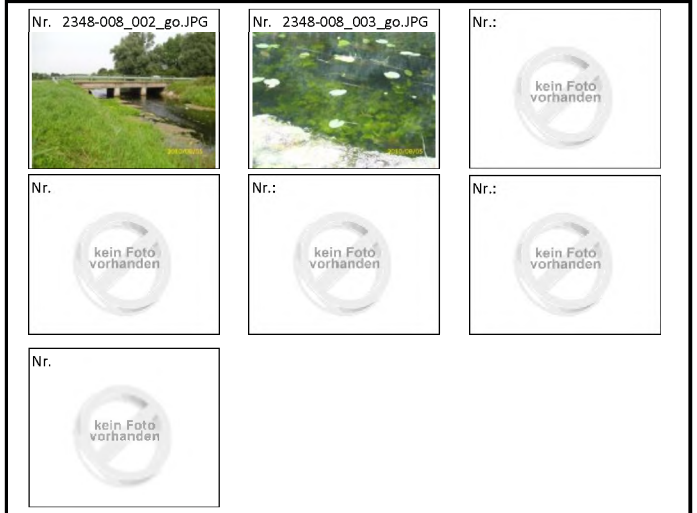
Nr.: 2348-008\_001\_go.JPG

Störfaktoren: Böschung ungünstig für wandernde Tiere (zum Gewässer steiler und tiefer als Böschung zur Straße), Ungünstiges 'Länge zu Durchmesser'-Verhältnis

Bedeutung im Habitatverbund: sehr hoch  
Verkehrsdichte: mittel  
Brückenindex: 0,371  
Durchlass-Tauglichkeit: ungeeignet

Mehrere brütende Rauchschwalben. Ausgeprägter Wechsel in der Vegetation über der Brücke, ohne eindeutige Otternachweise.
