Einschätzung von Durchlass-Bauwerken und Gefährdung des Fischotters

Aufnahme Nummer: 2348-010 Aufnahme-Datum: 22.11.2010

Gewässername: Weißer Graben
Lage: Mariawerth
Straße: k.A.
sonstige Straße
Todfunde: 0

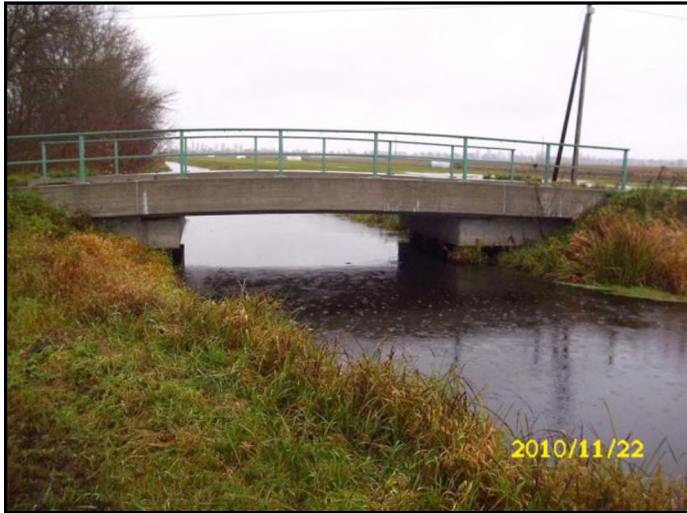
Nr.: 2348-010_001_go.JPG

Störfaktoren: Böschung ungünstig für wandernde Tiere (zum Gewässer steiler und tiefer als Böschung zur Straße). , Ungünstiges 'Länge zu Durchmesser'-Verhältnis , Bermen fehlen

Uferlinie verengt oder wird vom Bauwerk unterbrochen

Bedeutung im Habitatverbund: sehr hoch
Verkehrsdichte: gering
Brückenindex: 1
Durchlass-Tauglichkeit: bedingt geeignet
