Einschätzung von Durchlass-Bauwerken und Gefährdung des Fischotters

Aufnahme Nummer: 2348-011

Aufnahme-Datum: 22.11.2010

Gewässername: k.A.
Lage: nwlich Mariawerth
Straße: k.A.
sonstige Straße
Todfunde: 0

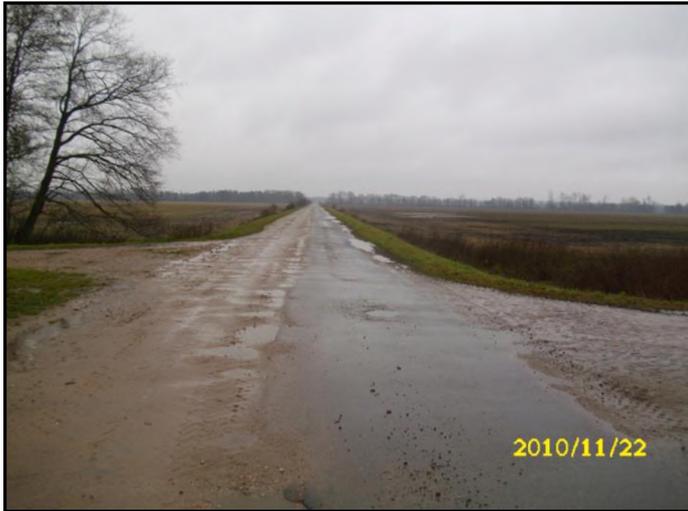
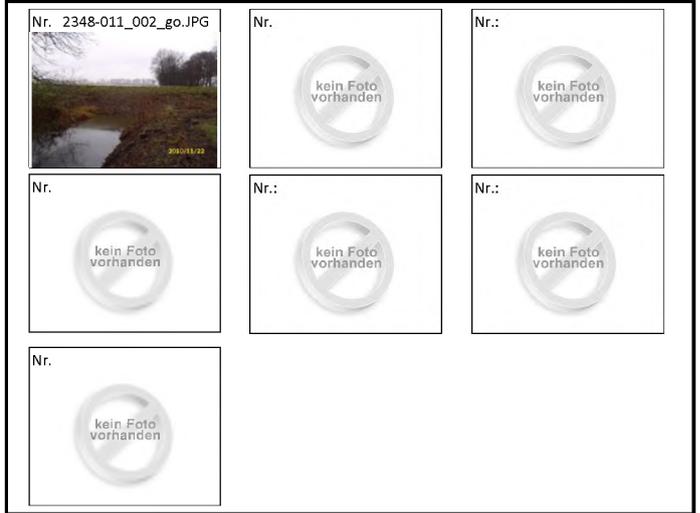
Nr.: 2348-011_001_go.JPG

Störfaktoren: Durchlass vollständig geflutet

Bedeutung im Habitatverbund: mittel
Verkehrsdichte: gering
Brückenindex: 0
Durchlass-Tauglichkeit: ungeeignet

In dieser Moorniederung sind viele solche Gewässer. Dieses ist nur eines der Hauptgewässer. Im Straßendamm lässt sich leicht einen Trockendurchlass anlegen.

Geschwindigkeitsbegrenzung	<input type="checkbox"/>	Bermen an Ufer anbinden	<input type="checkbox"/>
Trockenröhre einbringen	<input checked="" type="checkbox"/>	Wiesenzufahrten verlegen	<input type="checkbox"/>
		Komplexmaßnahmen notwendig	<input type="checkbox"/>
