Einschätzung von Durchlass-Bauwerken und Gefährdung des Fischotters

Aufnahme Nummer: 2348-012 Aufnahme-Datum: 22.11.2010

Gewässername: k.A.
Lage: weit swlich Mariawerth
Straße: k.A.
sonstige Straße
Todfunde: 0

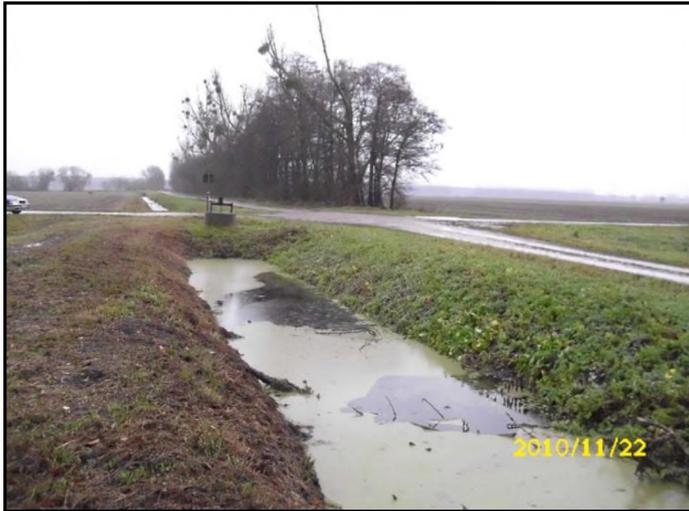
Nr.: 2348-012_001_go.JPG

Störfaktoren: Wehr/Stau , Durchlass vollständig geflutet
Böschung ungünstig für wandernde Tiere (zum Gewässer steiler und tiefer als Böschung zur Straße).

Durchlass vollständig geflutet?

Bedeutung im Habitatverbund: sehr hoch
Verkehrsdichte: gering
Brückenindex: 0
Durchlass-Tauglichkeit: ungeeignet

Geschwindigkeitsbegrenzung	<input type="checkbox"/>	Bermen an Ufer anbinden	<input type="checkbox"/>
Trockenröhre einbringen	<input checked="" type="checkbox"/>	Wiesenzufahrten verlegen	<input type="checkbox"/>
		Komplexmaßnahmen notwendig	<input type="checkbox"/>

In dieser Moorniederung sind viele solche Gewässer. Dieses ist nur eines der Hauptgewässer. Im Straßendamm lässt sich leicht einen Trockendurchlass anlegen.
