Einschätzung von Durchlass-Bauwerken und Gefährdung des Fischotters

Aufnahme Nummer: 2348-013 Aufnahme-Datum: 22.11.2010

Gewässername: k.A.
Lage: Torfstiche NW Mariawerth
Straße: k.A.
sonstige Straße
Totfunde: 0

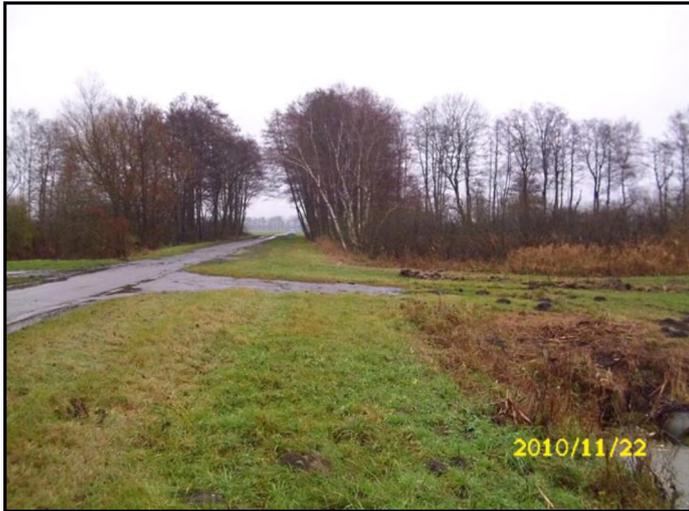
Nr.: 2348-013_001_go.JPG

Störfaktoren: Durchlass vollständig geflutet , Ungünstiges 'Länge zu Durchmesser'-Verhältnis
Böschung ungünstig für wandernde Tiere (zum Gewässer steiler und tiefer als Böschung zur Straße).

Bedeutung im Habitatverbund: sehr hoch
Verkehrsdichte: gering
Brückenindex: 0
Durchlass-Tauglichkeit: ungeeignet

Geschwindigkeitsbegrenzung	<input type="checkbox"/>	Bermen an Ufer anbinden	<input type="checkbox"/>
Trockenröhre einbringen	<input checked="" type="checkbox"/>	Wiesenzufahrten verlegen	<input type="checkbox"/>
		Komplexmaßnahmen notwendig	<input type="checkbox"/>
