# Einschätzung von Durchlass-Bauwerken und Gefährdung des Fischotters

Aufnahme Nummer: 2348-014 Aufnahme-Datum: 22.11.2010

Gewässername: k.A.  
Lage: nördlich Torfstiche NW Mariawerth  
Straße: k.A.  
sonstige Straße  
Todfunde: 0

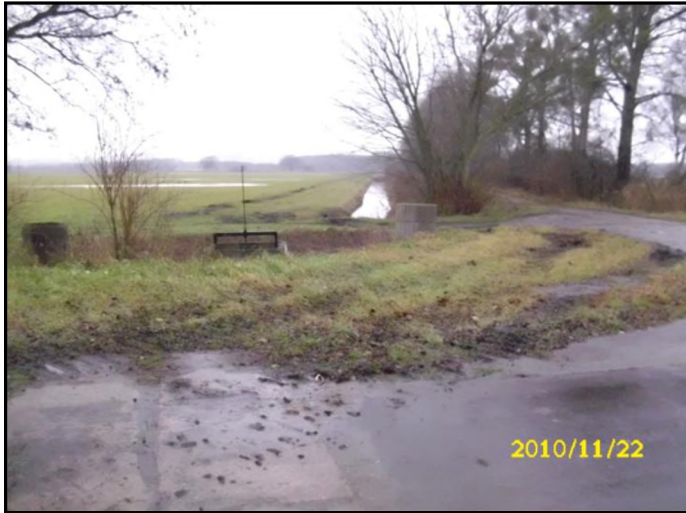
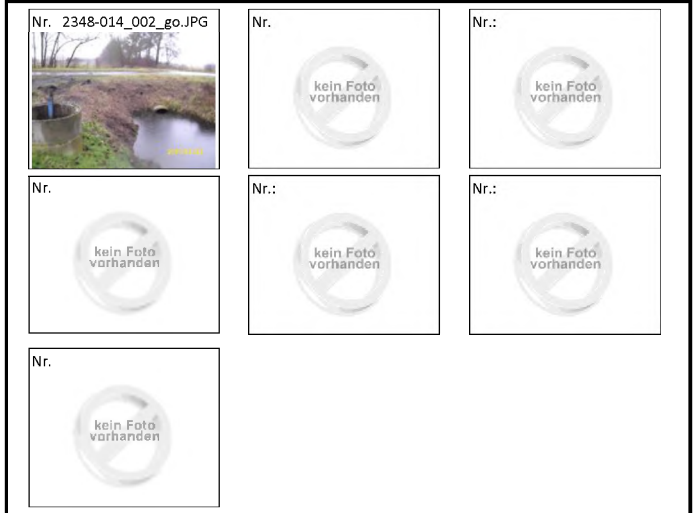
Nr.: 2348-014\_001\_go.JPG

Störfaktoren: Wehr/Stau , Durchlass vollständig geflutet , Ungünstiges 'Länge zu Durchmesser'-Verhältnis

Böschung ungünstig für wandernde Tiere (zum Gewässer steiler und tiefer als Böschung zur Straße). , Zufahrt Wiese/Feld, der Otter aus dem Wasser und damit auf die Böschung und dichter an die Straße führt.

Durchlass vollständig geflutet?

Bedeutung im Habitatverbund: sehr hoch  
Verkehrsdichte: gering  
Brückenindex: 0  
Durchlass-Tauglichkeit: ungeeignet

Geschwindigkeitsbegrenzung	<input type="checkbox"/>	Bermen an Ufer anbinden	<input type="checkbox"/>
Trockenröhre einbringen	<input checked="" type="checkbox"/>	Wiesenzufahrten verlegen	<input type="checkbox"/>
		Komplexmaßnahmen notwendig	<input type="checkbox"/>
