# Einschätzung von Durchlass-Bauwerken und Gefährdung des Fischotters

Aufnahme Nummer: 2348-015 Aufnahme-Datum: 22.11.2010

Gewässername: k.A.  
Lage: östlich von Fleethgraben  
Straße: L 28  
Landesstraße  
Totfunde: 0

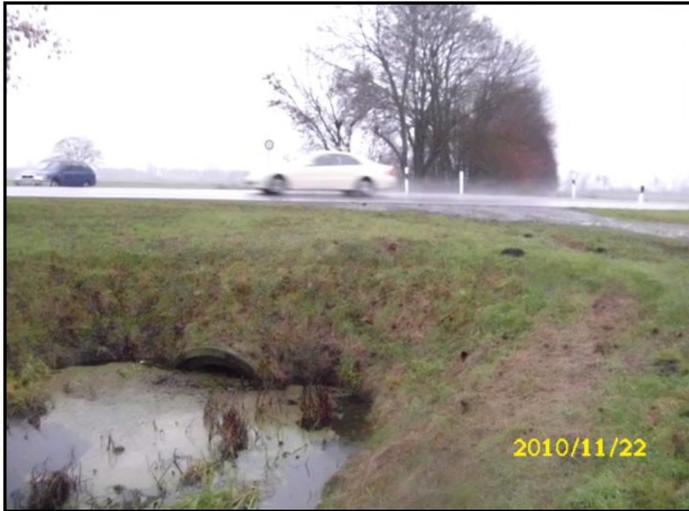
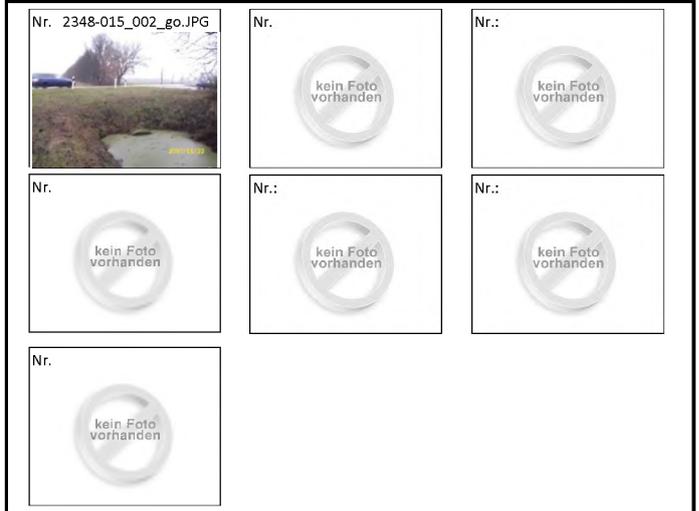
Nr.: 2348-015\_001\_go.JPG

Störfaktoren: DL vollständig geflutet, Böschung ungünstig für wandernde Tiere (zum Gewässer steiler und tiefer als Böschung zur Straße).

Ungünstiges "Länge zu Durchmesser"-Verhältnis

Bedeutung im Habitatverbund: sehr hoch  
Verkehrsdichte: mittel  
Brückenindex: 0  
Durchlass-Tauglichkeit: ungeeignet
