Einschätzung von Durchlass-Bauwerken und Gefährdung des Fischotters

Aufnahme Nummer: 2348-016

Aufnahme-Datum: 22.11.2010

Gewässername: k.A.
Lage: weiter östlich von Fleethgraben
Straße: L 28
Landesstraße
Totfunde: 0

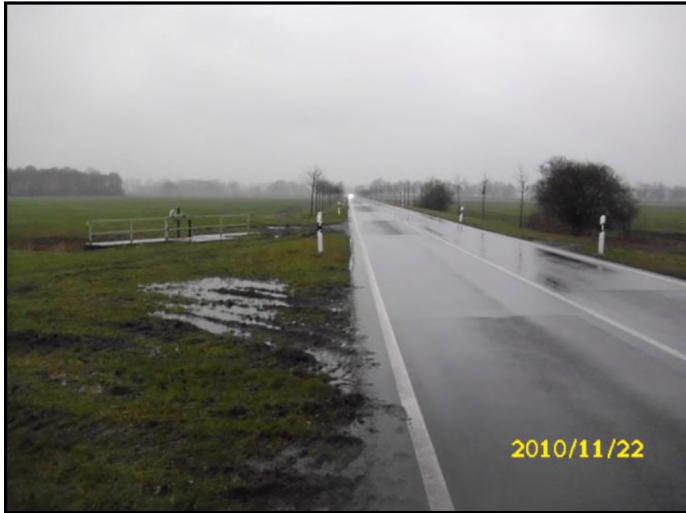
Nr.: 2348-016_001_go.JPG

Störfaktoren: Wehr/Stau , Durchlass vollständig geflutet

Böschung ungünstig für wandernde Tiere (zum Gewässer steiler und tiefer als Böschung zur Straße).

Durchlass vollständig geflutet?

Bedeutung im Habitatverbund: sehr hoch
Verkehrsdichte: mittel
Brückenindex: 0
Durchlass-Tauglichkeit: ungeeignet

Trennung Wehr Durchlass	<input type="checkbox"/>	keine notwendig	<input type="checkbox"/>
Installation oberhalb Wehr	<input type="checkbox"/>	Markierstruktur Steinsch	<input type="checkbox"/>
Installation unterhalb Wehr	<input type="checkbox"/>	Markierstruktur Ufersubstrat	<input type="checkbox"/>
Entfernung Rechen	<input type="checkbox"/>	Markierstruktur Laufbohle fest	<input type="checkbox"/>
Entfernung sonstige Hindernisse	<input type="checkbox"/>	Markierstruktur Laufbohle schwimmend	<input type="checkbox"/>
Kastendurchlass/Maul eins. Berme	<input type="checkbox"/>	Markierstruktur Podest	<input type="checkbox"/>
Kastendurchlass/Maul beids. Berme	<input checked="" type="checkbox"/>	Verrohrung öffnen	<input type="checkbox"/>
Markierstruktur einseitig	<input type="checkbox"/>	Leit-/Schutzzäune notwendig	<input checked="" type="checkbox"/>
Markierstruktur beidseitig	<input type="checkbox"/>	Leitstrukturen/ -senken einrichten	<input checked="" type="checkbox"/>
