Einschätzung von Durchlass-Bauwerken und Gefährdung des Fischotters

Aufnahme Nummer: 2348-017

Aufnahme-Datum: 22.11.2010

Gewässername: k.A.
Lage: weiter nwlich Mariawerth
Straße: k.A.
sonstige Straße
Todfunde: 0

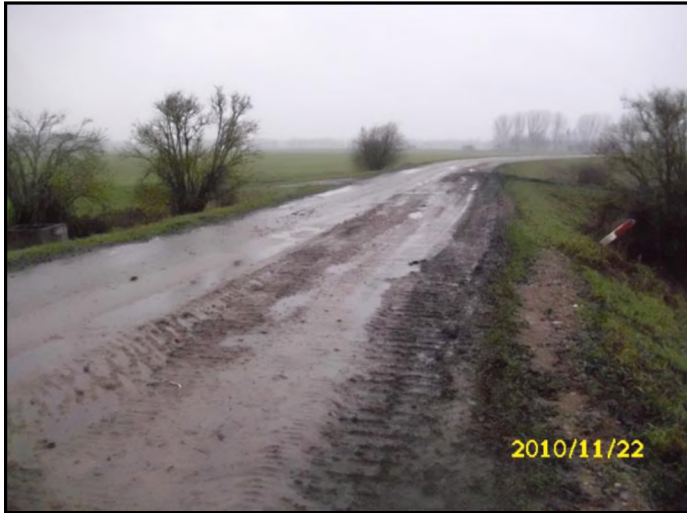
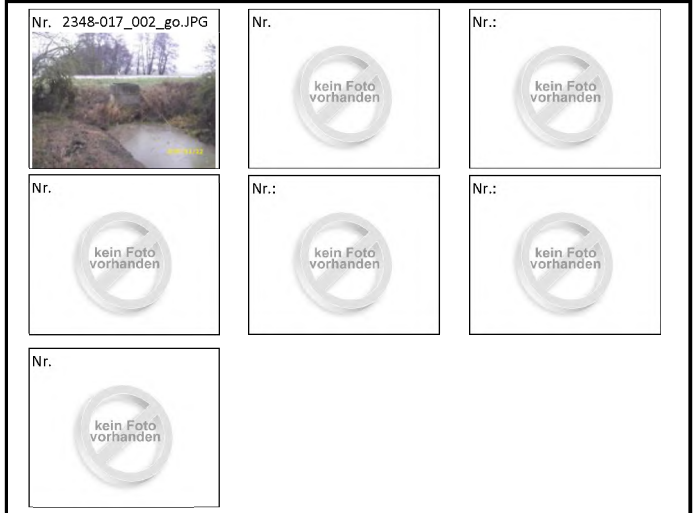
Nr.: 2348-017_001_go.JPG

Störfaktoren: Wehr/Stau , Durchlass vollständig geflutet

Bedeutung im Habitatverbund: sehr hoch
Verkehrsdichte: gering
Brückenindex: 0
Durchlass-Tauglichkeit: ungeeignet

Geschwindigkeitsbegrenzung	<input type="checkbox"/>	Bermen an Ufer anbinden	<input type="checkbox"/>
Trockenröhre einbringen	<input checked="" type="checkbox"/>	Wiesenzufahrten verlegen	<input type="checkbox"/>
		Komplexmaßnahmen notwendig	<input type="checkbox"/>

In dieser Moorniederung sind viele solche Gewässer. Dieses ist nur eines der Hauptgewässer. Im Straßendamm lässt sich leicht einen Trockendurchlass anlegen.
