# Einschätzung von Durchlass-Bauwerken und Gefährdung des Fischotters

Aufnahme Nummer: 2348-018 Aufnahme-Datum: 22.11.2010

Gewässername: k.A.  
Lage: L28 verbinder Landgraben-Weißer Graben  
Straße: L 28  
Landesstraße  
Totfunde: 0

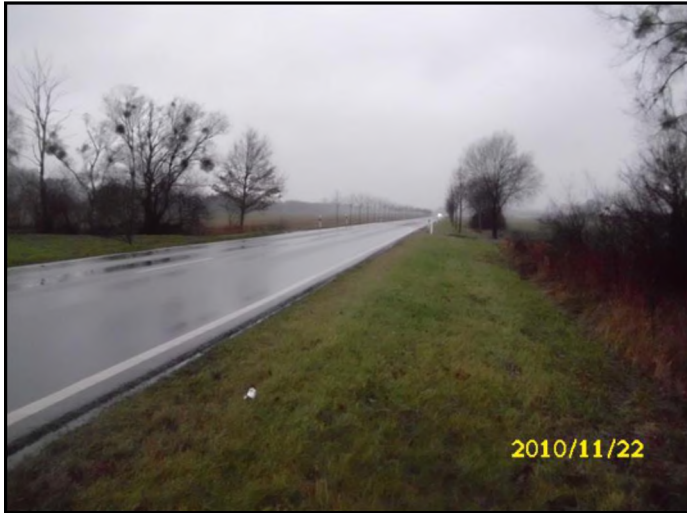
Nr.: 2348-018\_001\_go.JPG

Störfaktoren: Flutungsgefahr , Böschung ungünstig für wandernde Tiere (zum Gewässer steiler und tiefer als Böschung zur Straße).  
Ungünstiges 'Länge zu Durchmesser'-Verhältnis , Zufahrt Wiese/Feld, der Otter aus dem Wasser und damit auf die Böschung und dichter an die Straße führt.

Wird sowohl unter- als überquert. Vermutlich, weil die Südseite des Rohres trocken ist.
