Einschätzung von Durchlass-Bauwerken und Gefährdung des Fischotters

Aufnahme Nummer: 2348-019 Aufnahme-Datum: 22.11.2010

Gewässername: k.A.
Lage: L28 direkt östl. verbinder Landgraben-Weißer Graben
Straße: L 28
Landesstraße
Totfunde: 0

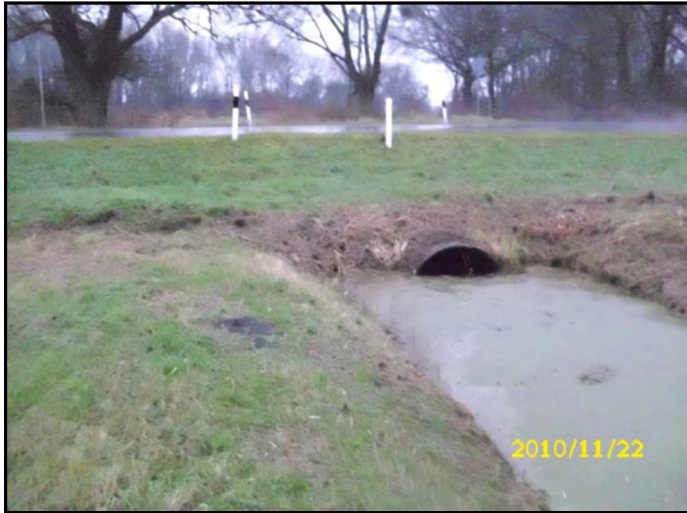
Nr.: 2348-019_001_go.JPG

Störfaktoren: Flutungsgefahr, Böschung ungünstig für wandernde Tiere (zum Gewässer steiler und tiefer als Böschung zur Straße).

Ungünstiges 'Länge zu Durchmesser'-Verhältnis

Bedeutung im Habitatverbund: sehr hoch
Verkehrsdichte: mittel
Brückenindex: 0,012
Durchlass-Tauglichkeit: ungeeignet

Trennung Wehr Durchlass	<input type="checkbox"/>	keine notwendig	<input type="checkbox"/>
Installation oberhalb Wehr	<input type="checkbox"/>	Markierstruktur Steinsch	<input type="checkbox"/>
Installation unterhalb Wehr	<input type="checkbox"/>	Markierstruktur Ufersubstrat	<input type="checkbox"/>
Entfernung Rechen	<input type="checkbox"/>	Markierstruktur Laufbohle fest	<input type="checkbox"/>
Entfernung sonstige Hindernisse	<input type="checkbox"/>	Markierstruktur Laufbohle schwimmend	<input type="checkbox"/>
Kastendurchlass/Maul eins. Berme	<input type="checkbox"/>	Markierstruktur Podest	<input type="checkbox"/>
Kastendurchlass/Maul beids. Berme	<input checked="" type="checkbox"/>	Verrohrung öffnen	<input type="checkbox"/>
Markierstruktur einseitig	<input type="checkbox"/>	Leit-/Schutzzäune notwendig	<input type="checkbox"/>
Markierstruktur beidseitig	<input type="checkbox"/>	Leitstrukturen/ -senken einrichten	<input checked="" type="checkbox"/>
