Einschätzung von Durchlass-Bauwerken und Gefährdung des Fischotters

Aufnahme Nummer: 2348-020 Aufnahme-Datum: 23.11.2010

Gewässername: k.A.
Lage: weiter westl. von "L28 Totfunde westl. weißer Graben"
Straße: L 28
Landesstraße
Totfunde: 0

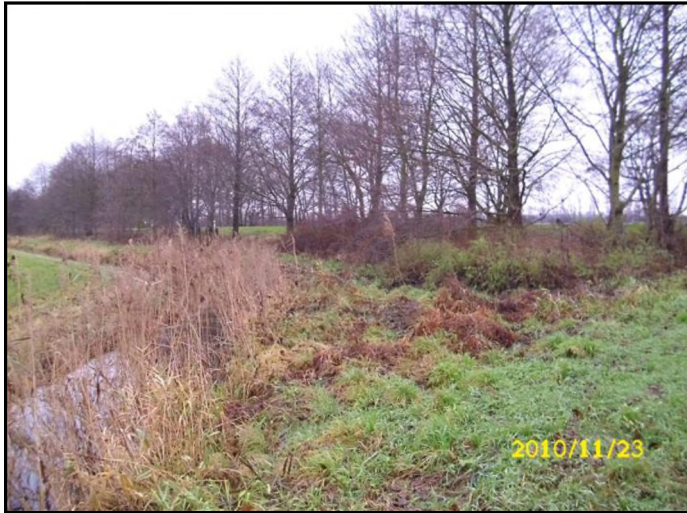
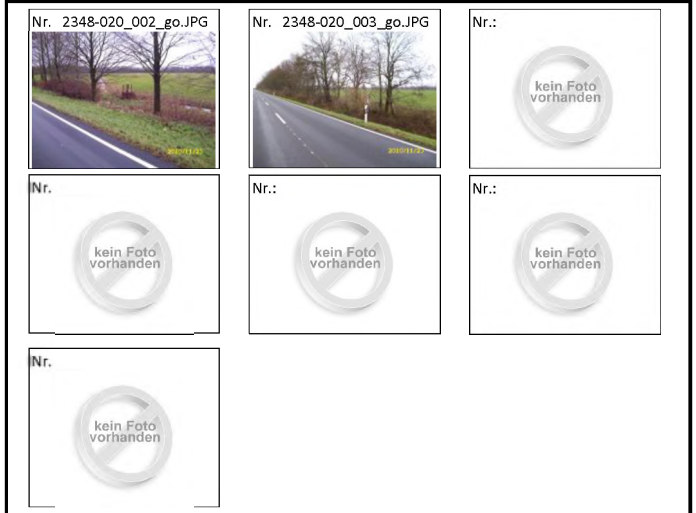
Nr.: 2348-020_001_go.JPG

Störfaktoren: Wehr/Stau , Durchlass vollständig geflutet

Straßengraben offen mit Gewässer verbunden (in 1 oder mehr Richtungen). Gefahr, dass Otter diese Rinnen hochwandern und dann am Ende auf die Straße laufen.

Bedeutung im Habitatverbund: sehr hoch
Verkehrsdichte: mittel
Brückenindex: 0
Durchlass-Tauglichkeit: ungeeignet

Trennung Wehr Durchlass	<input type="checkbox"/>	keine notwendig	<input type="checkbox"/>
Installation oberhalb Wehr	<input type="checkbox"/>	Markierstruktur Steinsch	<input type="checkbox"/>
Installation unterhalb Wehr	<input type="checkbox"/>	Markierstruktur Ufersubstrat	<input type="checkbox"/>
Entfernung Rechen	<input type="checkbox"/>	Markierstruktur Laufbohle fest	<input type="checkbox"/>
Entfernung sonstige Hindernisse	<input type="checkbox"/>	Markierstruktur Laufbohle schwimmend	<input type="checkbox"/>
Kastendurchlass/Maul eins. Berme	<input checked="" type="checkbox"/>	Markierstruktur Podest	<input type="checkbox"/>
Kastendurchlass/Maul beids. Berme	<input type="checkbox"/>	Verrohrung öffnen	<input type="checkbox"/>
Markierstruktur einseitig	<input type="checkbox"/>	Leit-/Schutzzäune notwendig	<input type="checkbox"/>
Markierstruktur beidseitig	<input type="checkbox"/>	Leitstrukturen/ -senken einrichten	<input checked="" type="checkbox"/>

Geschwindigkeitsbegrenzung	<input type="checkbox"/>	Bermen an Ufer anbinden	<input type="checkbox"/>
Trockenröhre einbringen	<input checked="" type="checkbox"/>	Wiesenzufahrten verlegen	<input type="checkbox"/>
		Komplexmaßnahmen notwendig	<input type="checkbox"/>
