Einschätzung von Durchlass-Bauwerken und Gefährdung des Fischotters

Aufnahme Nummer: 2348-021 Aufnahme-Datum: 23.11.2010

Gewässername: k.A.
Lage: Mühlenhof Ausbau
Straße: K 9
Kreisstraße
Todfunde: 0

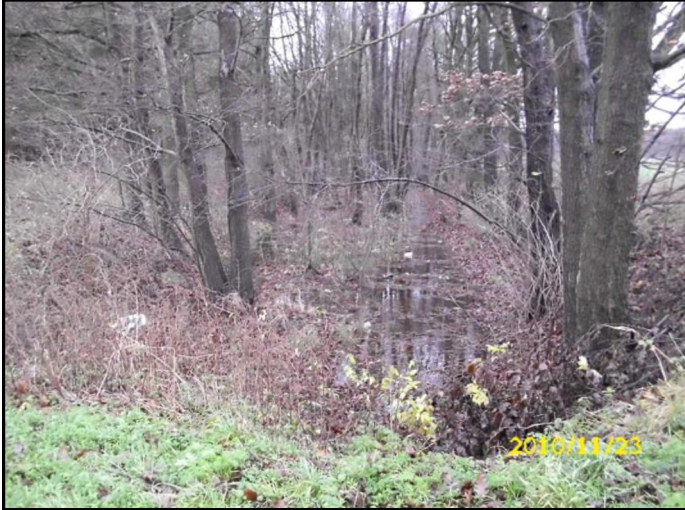
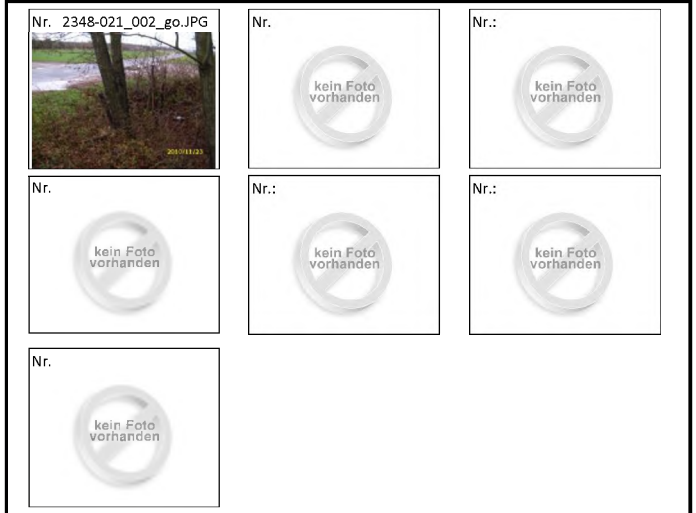
Nr.: 2348-021_001_go.JPG

Störfaktoren: Durchlass vollständig geflutet , Böschung ungünstig für wandernde Tiere (zum Gewässer steiler und tiefer als Böschung zur Straße).

Durchlass vollständig geflutet?

Bedeutung im Habitatverbund: mittel
Verkehrsdichte: mittel
Brückenindex: 0
Durchlass-Tauglichkeit: ungeeignet

Geschwindigkeitsbegrenzung	<input type="checkbox"/>	Bermen an Ufer anbinden	<input type="checkbox"/>
Trockenröhre einbringen	<input checked="" type="checkbox"/>	Wiesenzufahrten verlegen	<input type="checkbox"/>
		Komplexmaßnahmen notwendig	<input type="checkbox"/>
