Einschätzung von Durchlass-Bauwerken und Gefährdung des Fischotters

Aufnahme Nummer: 2348-022 Aufnahme-Datum: 23.11.2010

Gewässername: k.A.
Lage: Heinrichswalde
Straße: L 311
Landesstraße
Totfunde: 0

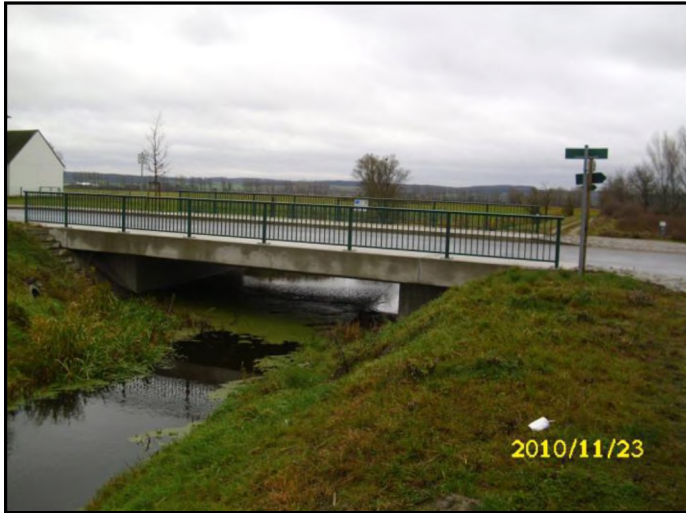
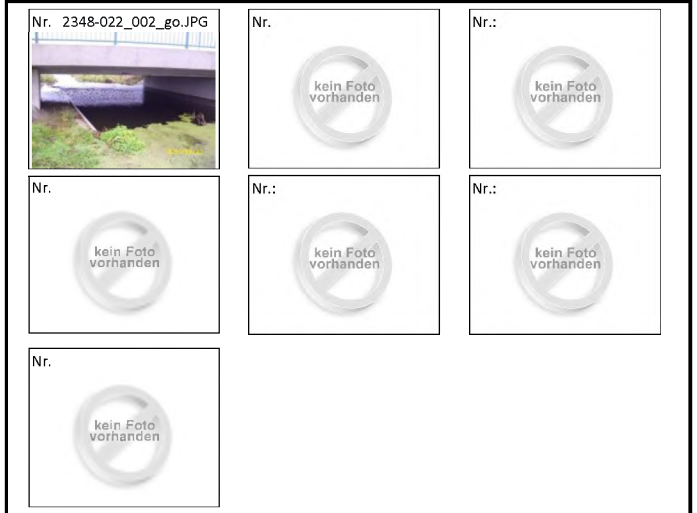
Nr.: 2348-022_001_go.JPG

Störfaktoren: Ungünstiges 'Länge zu Durchmesser'-Verhältnis , Bermen zu tief

Brückentyp:	Kastenbrücke	Durchlaß Durchmesser:	k.A.
Lichte Breite [m]:	7,5	Brückenlänge [m]:	11
Lichte Höhe [m]:	1		
Bermen-Anzahl:	beidseitig		
Bermenform:	DU Beton		
	DU Beton		
Bermen-Neigung:	0-15°	Bermen-Breite [m]:	1,2
	0-15°		1,2
Bermen-Verfügbar:	wechselnd, mehr troc		
	wechselnd, mehr troc

Bedeutung im Habitatverbund: sehr hoch
Verkehrsdichte: mittel
Brückenindex: 0,682
Durchlass-Tauglichkeit: bedingt geeignet
